# LA CHAPELLE NOTRE-DAME DE BRISSAN ET SON CIMETIÈRE AU MOYEN ÂGE CENTRAL

SONDAGES ARCHÉOLOGIQUES PROGRAMMÉS  
TRANCHE 1

Antichan-de-Frontignes (Haute-Garonne)

Rapport d'opération 2020

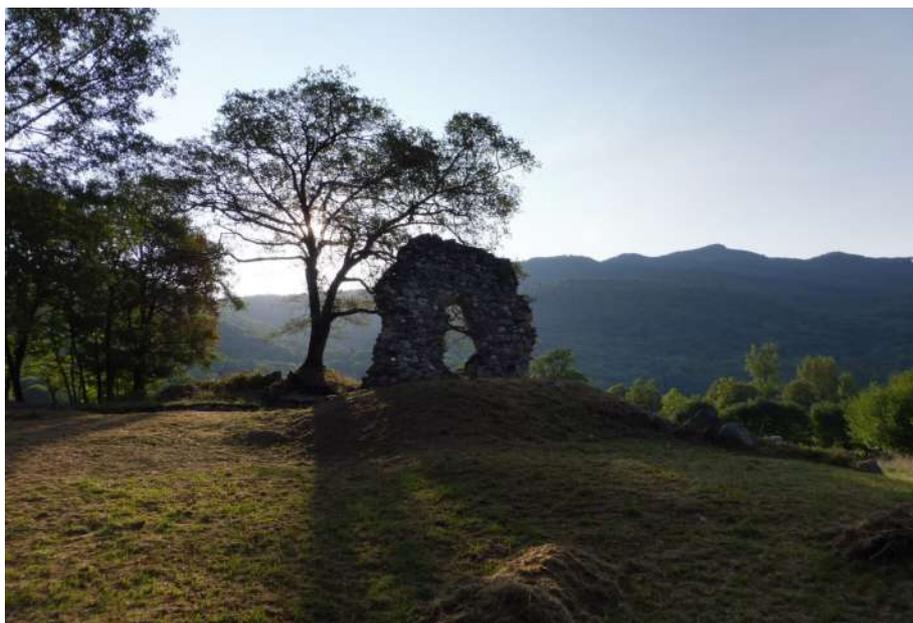
Fig.7 : Vue des ruines de la chapelle Notre-Dame de Brissan en début d'intervention.

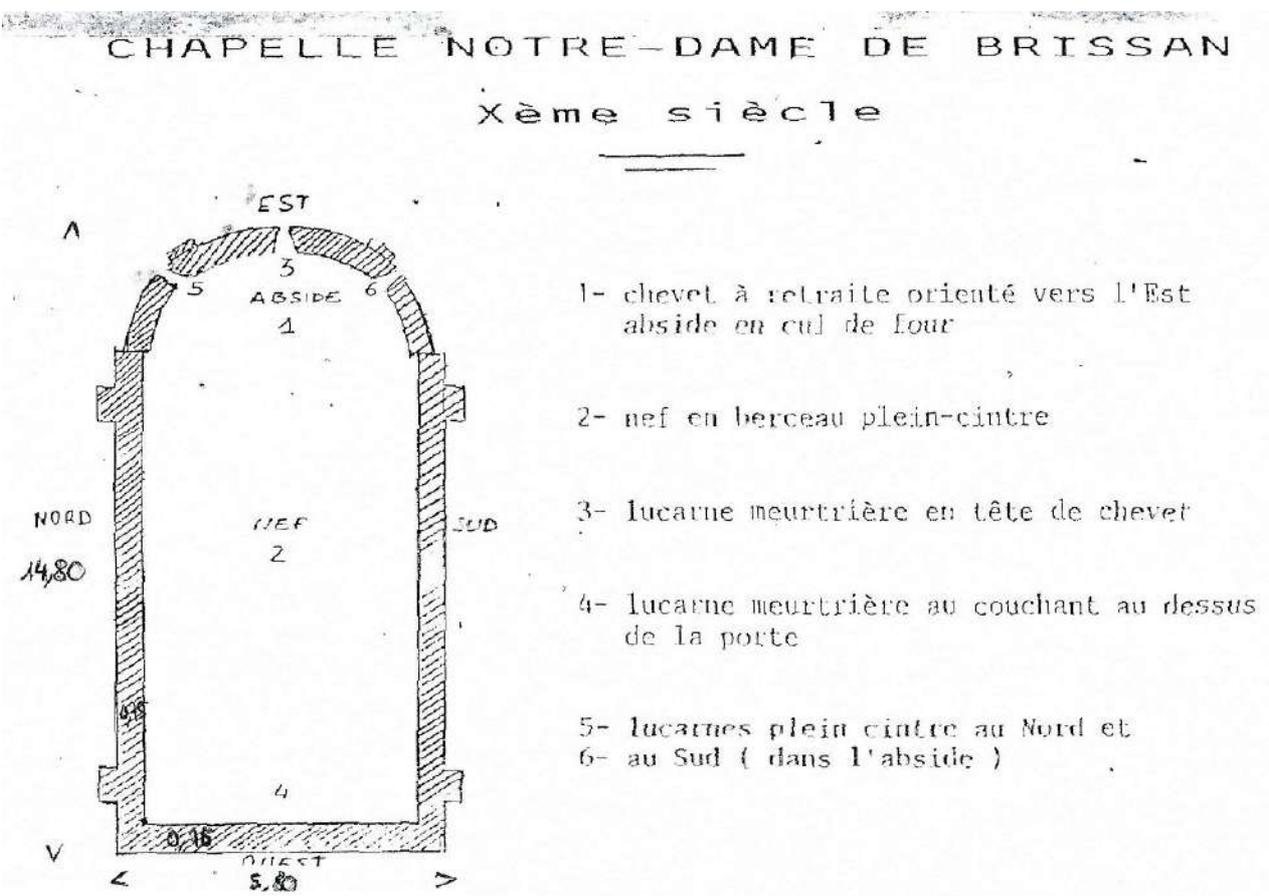
Fig. 8 : Plan de l'édifice et interprétations d'après A Dumail

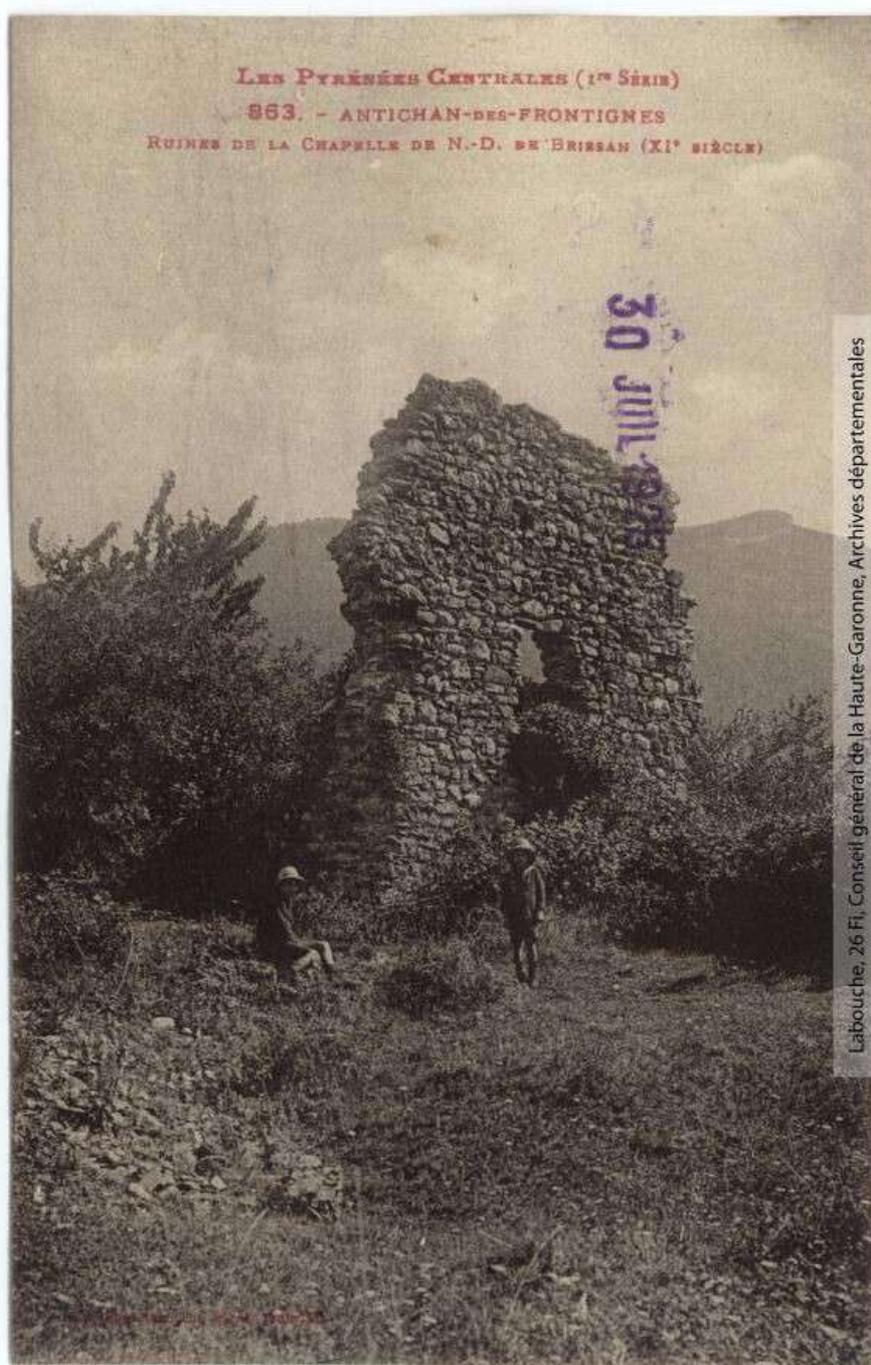
Fig. 9 : Vue de la chapelle Notre-Dame de Brissan en 1925 (Carte postale – AD 31)

Alors que l'édifice est encore en élévation et conserve partiellement sa toiture vers le milieu du XIXe siècle, ce dernier apparaît à l'état de ruines en 1925. Cependant, la deuxième moitié du XX siècle semble avoir été plus clémente avec ce dernier puisque les ruines de l'église paraissent aujourd'hui dans un état de conservation assez proche de celui visible sur la carte postale de 1925. Concernant l'édifice en lui-même, si le pan de mur occidental est encore conservé sur une hauteur d'environ 4,5 m, les autres murs présentent seulement une élévation comprise entre 0,50 m et 1 m de hauteur. L'intérieur de l'édifice est aujourd'hui

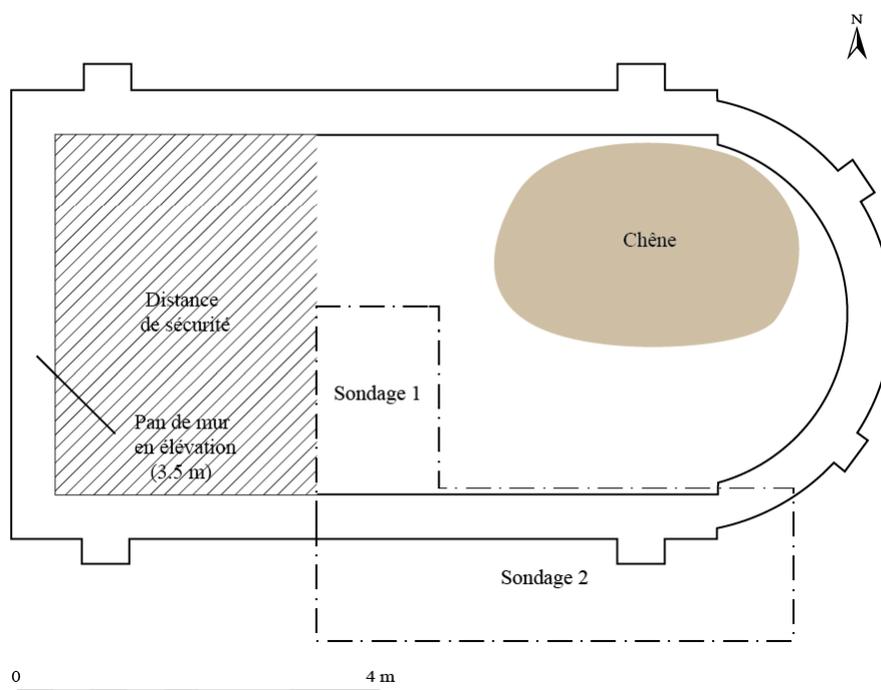
Fig. 10 : Proposition d'implantation des sondages 2020

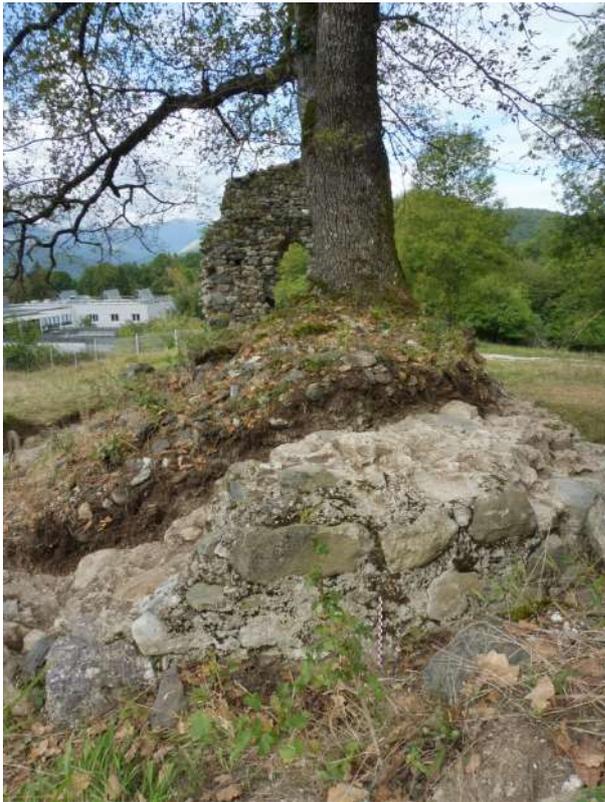
*Fig. 12 : Élévation du mur oriental (MR02)*

Les murs septentrional (MR01), oriental (MR02) et méridional (MR03) sont très arasés et conservés sur une hauteur maximum de 0,60 m. En revanche, le mur occidental (MR04) est encore en élévation sur environ

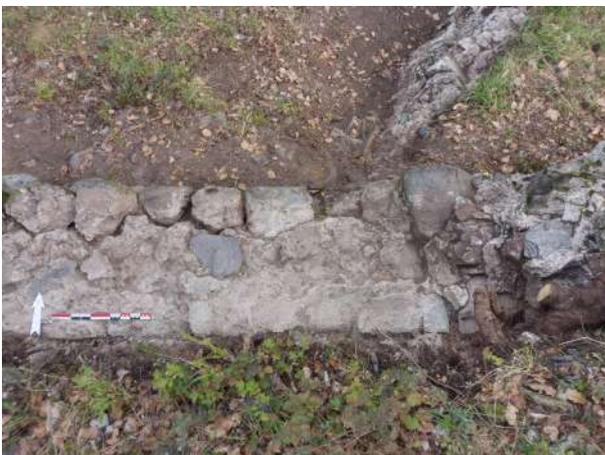
*Fig. 14 : Détail du mur septentrional (MR01)*

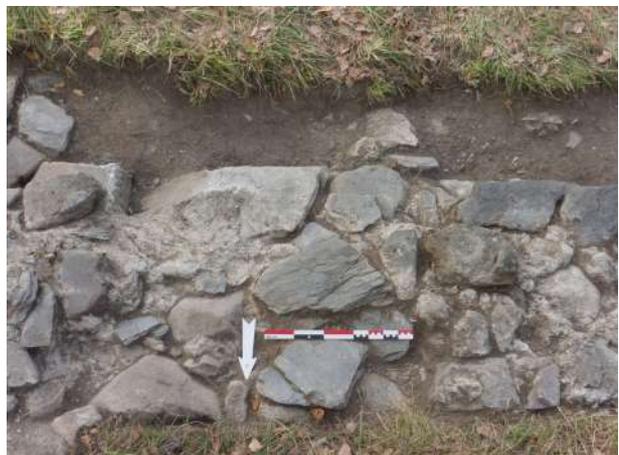
*Fig. 15 : Détail du mur méridional (MR03)*

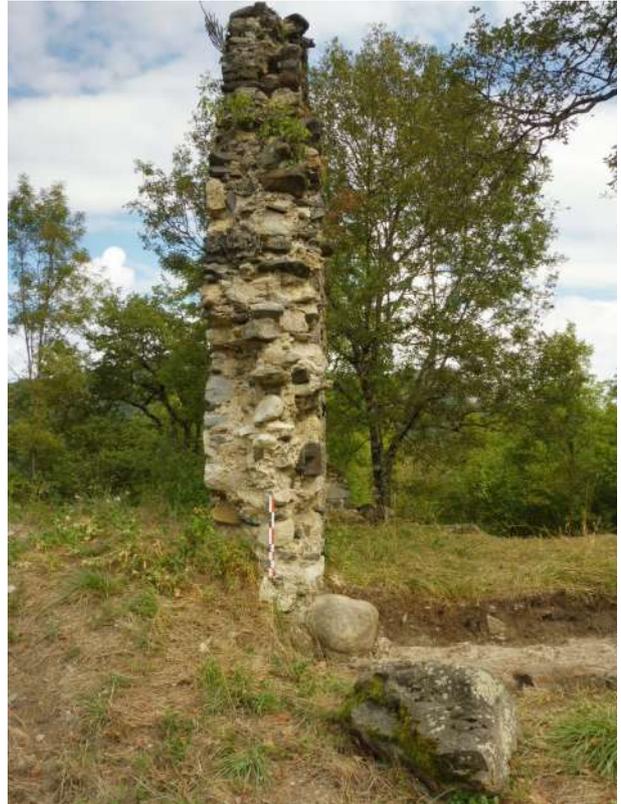
*Fig. 17 : Arrachage des chaînes d'angle entre MR03 et MR04*

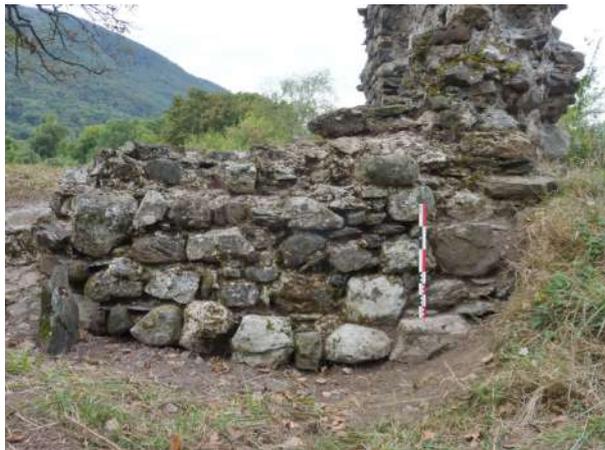
*Fig. 18 : Détail de l'élévation de MR01 avec ressaut de fondation*

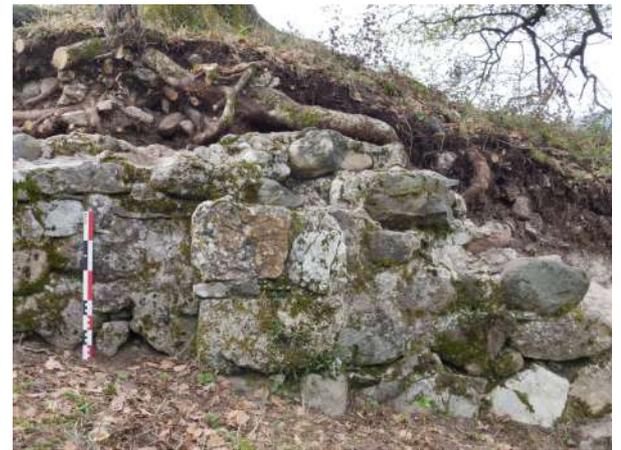
*Fig. 19 : Vue du contrefort Est (005)*

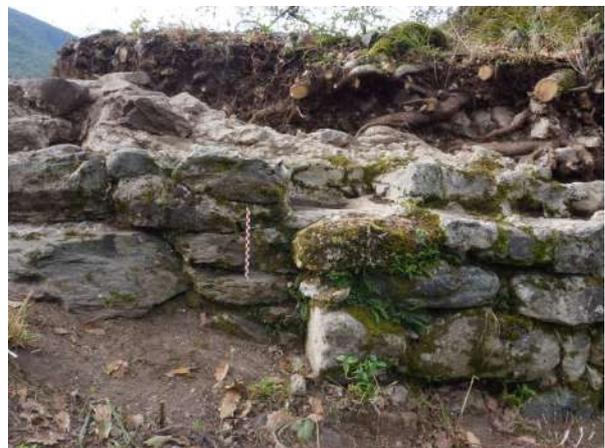
*Fig. 20 : Détail du retrait de l'abside (MR02)*

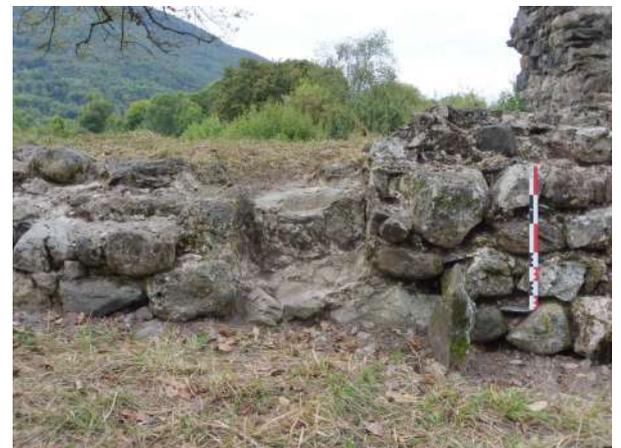
*Fig. 21 : Fantôme du contrefort Ouest (006)*

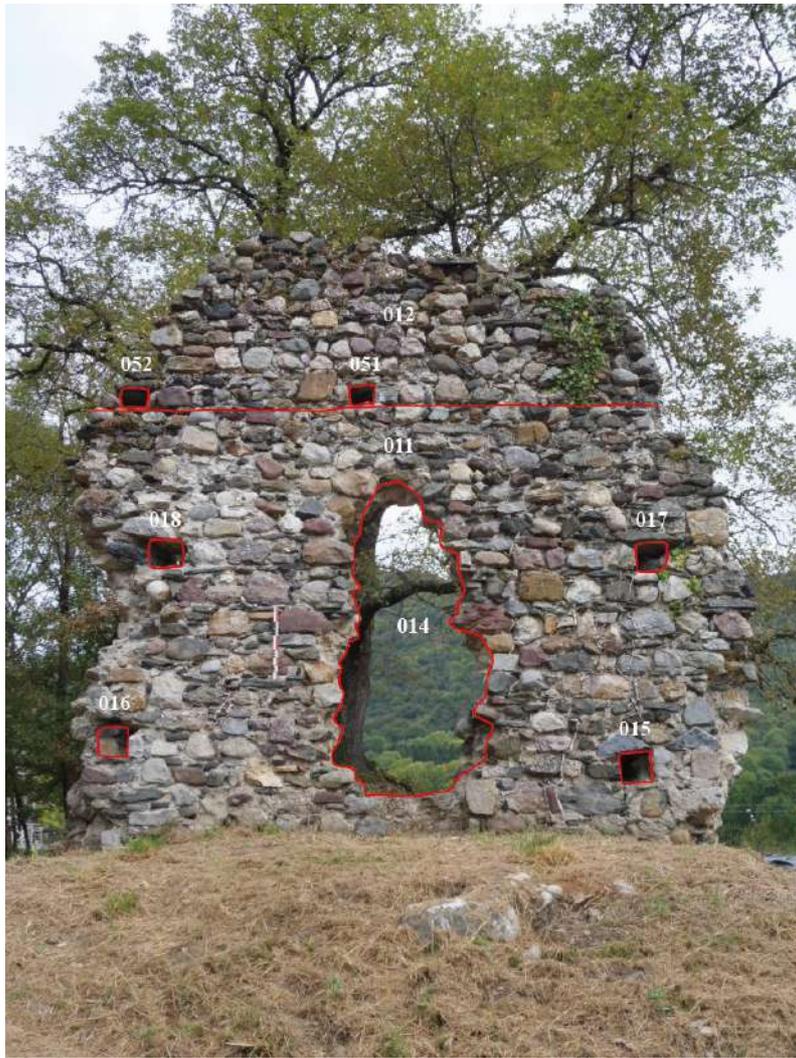
Fig. 22 : Vue générale du mur occidental depuis l'Ouest

4,5 m. Trois rangées de deux trous de boulin sont conservées. Le mur se compose d'une première partie visible sur 3,3 m de hauteur (011) prolongée d'un rehaussement (012) conservé sur 1,2 m de hauteur et présentant un retrait de 0,20 m à l'intérieur de l'édifice. Ce retrait était sans doute destiné à soutenir les sablières de la charpente de la nef. Dans la première partie, le mur présente un trou d'environ 1 m de large pour 2 m de hauteur lié à la spoliation des pierres d'encadrement d'une fenêtre (014). Concernant la porte d'entrée, aucun élément ne permet à ce stade de la localiser avec précision car ni le seuil ni les départs de l'encadrement ne sont conservés. Cependant, par élimination et en raison de la topographie du site, il faut très certainement la placer dans la moitié occidentale du mur méridional de l'édifice.

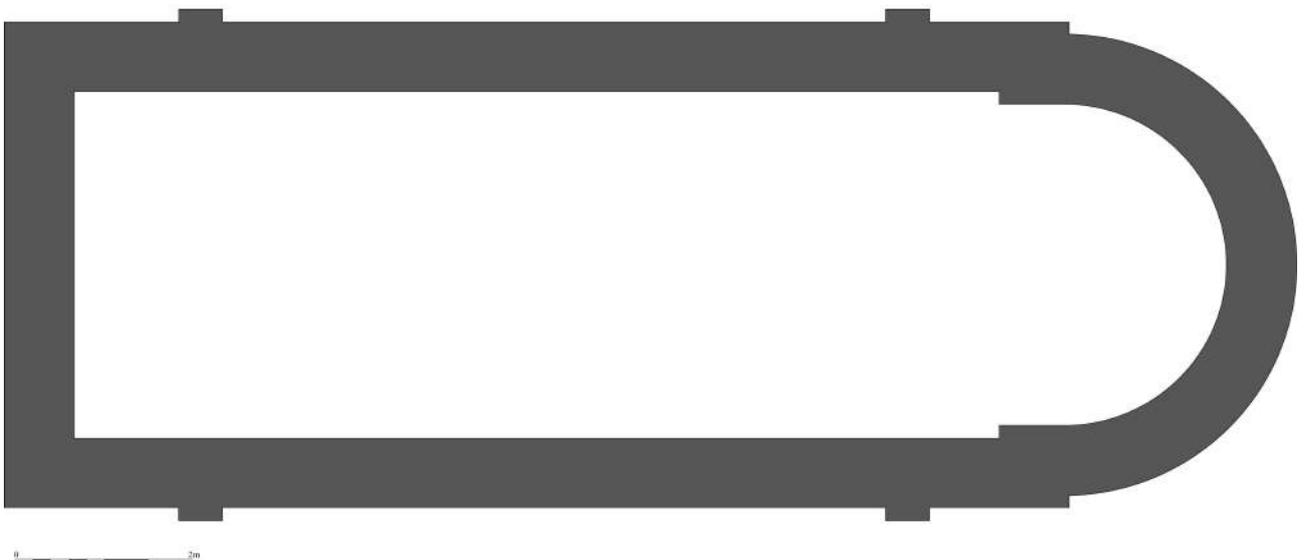
Fig. 23 : Plan de masse de l'édifice

La chapelle Notre-Dame de Brissan est un petit édifice de type roman composé d'une nef unique rectangulaire prolongée vers l'Est par une abside semi-circulaire à retrait. L'ensemble mesure 4 m de large pour 13,2 m de long hors œuvre. Les murs, d'une épaisseur de 0,80 m en élévation, se composent de pierres disparates et de galets petits à moyens provenant sans doute des dépôts morainiques situés à proximité. Le tout est lié par un mortier de chaux grossier blanc/beige. Les chainages d'angle, plus homogènes et de dimensions plus élevées, ont entièrement disparus. Dans la moitié orientale de l'édifice, les premières élévations sont posées directement sur le rocher calcaire qui traverse la partie Est du site selon un axe Nord/Sud. Dans la moitié occidentale, un ressaut de fondation sur un à deux rangs est associé à des assises de nivellement permettant de reprendre les alignements avec les premières élévations de la partie orientale. Le mur septentrional présente deux contreforts (0,15 m x 0,5 m) en moellons – l'un conservé à l'Est (005) et l'autre spolié à l'Ouest (006) mais dont il subsiste le fantôme. En revanche, il n'existe plus aucune trace aujourd'hui des deux contreforts similaires au niveau du mur méridional et des deux situés dans le mur de l'abside décrits par Cenac-Moncaut au milieu du XIXe s..

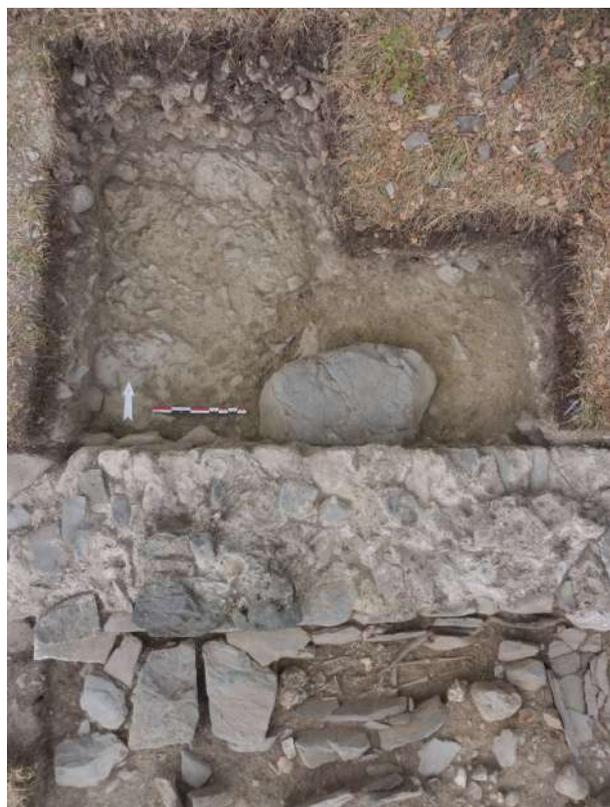
Fig. 25 : Vue générale du sondage 1 en fin de fouille

Le sondage 1 d'une emprise initiale de 3 m<sup>2</sup> a été implanté à l'intérieur de l'édifice en suivant deux contraintes. Premièrement, la nécessité de ne pas intervenir dans le tiers occidental tant que le mur encore en élévation (MR04) n'était pas stabilisé. Deuxièmement, l'impossibilité d'intervenir dans le tiers oriental en raison de la présence de l'imposant chêne et de ses racines. Le choix s'est donc porté sur le tiers central avec la volonté, compte tenu des moyens humains à disposition pour cette opération, de ne sonder qu'une moitié de l'édifice afin de prendre en chemise le mur méridional (MR03) avec le sondage 2. Suite à la découverte de l'aménagement 028, une extension de 2 m<sup>2</sup> fut ouverte vers l'Est afin de documenter la structure.

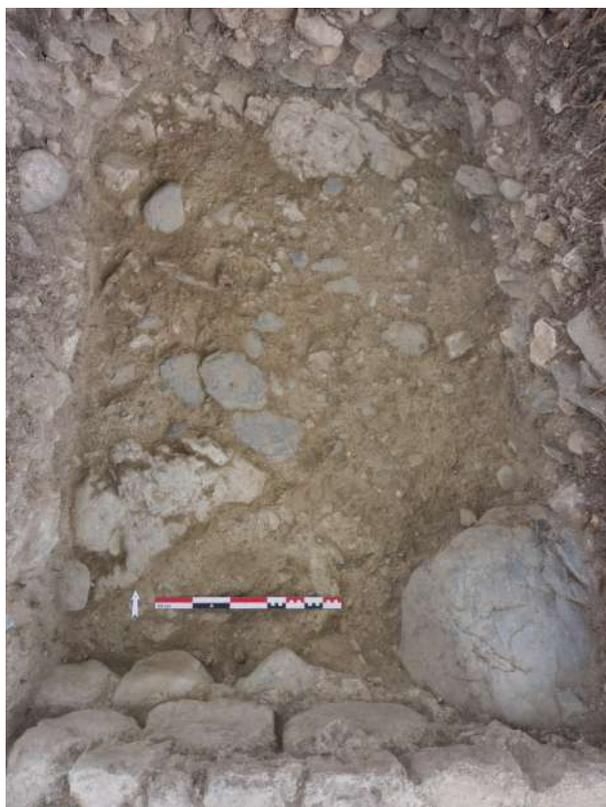
Fig. 26 : Niveau de circulation 033 et lauzes 078

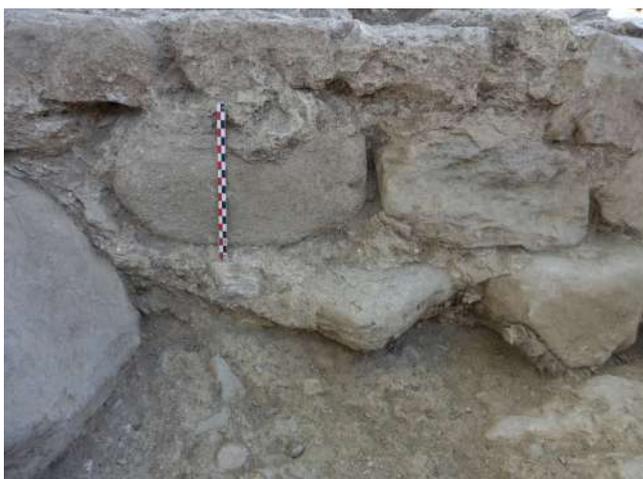
Fig. 27 : Détail de la mise en œuvre de MR03

C'est depuis ces niveaux qu'est construit le mur méridional (MR03) de l'église romane. Ce dernier est large de 0,80 m en élévation et d'environ 0,95 m au niveau des ressauts. Le ressaut de fondation (010) est installé directement sur le rocher calcaire. A l'intérieur de l'édifice, un gros bloc de schiste (028) mesurant 0,88 m x 0,58 m x 0,26 m est engagé dans le parement intérieur du mur méridional (MR03). Cet

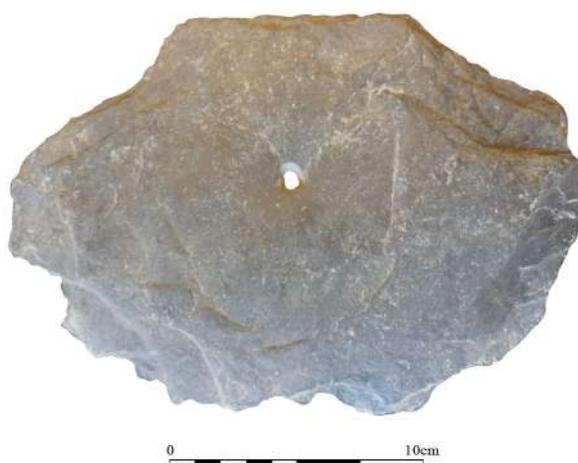
Fig. 28 : Lauze de couverture de la toiture (078)

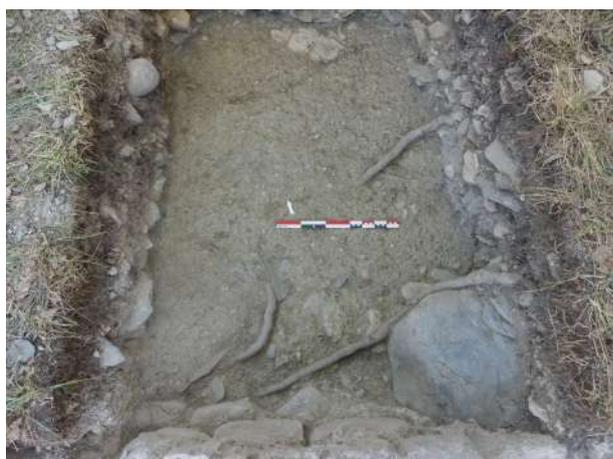
Fig. 29 : Remblai de nivellement US032

Les niveaux antérieurs sont ensuite recouverts par un remblai de nivellement (032) d'une épaisseur de 0,05 m composé de limon brun associé à de nombreux cailloutis, des nodules de charbons et de mortier et quelques fragments de lauzes. Ce niveau a livré un double tournois de Louis XIII (MO-01) et une boucle de chaussure en alliage cuivreux (CU-01). Sur ce remblai est installé un sol très induré (031) d'une épaisseur de 0,03 m composé de fragments de lauzes, de fragments de calcaire, de cailloutis, de mortier et de rares nodules de TCA associés à une matrice sableuse brun foncé.

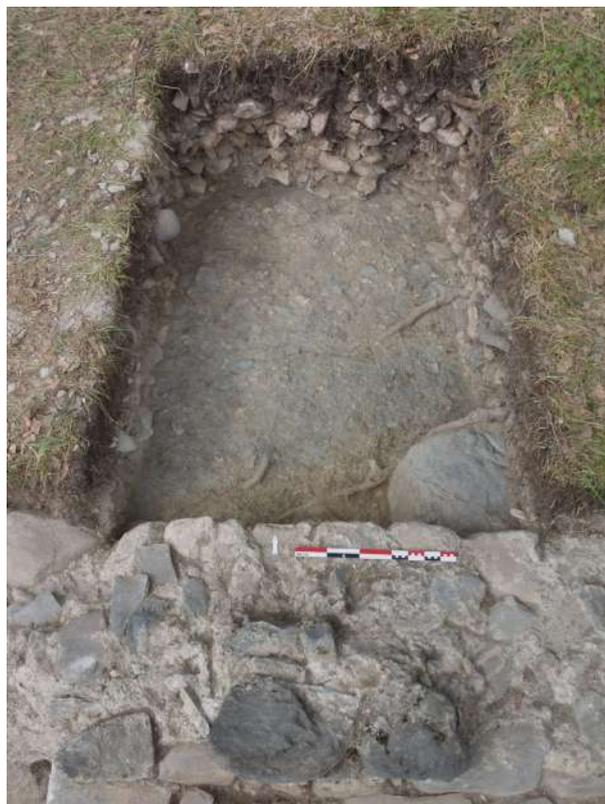
Fig. 30 : Sol US031

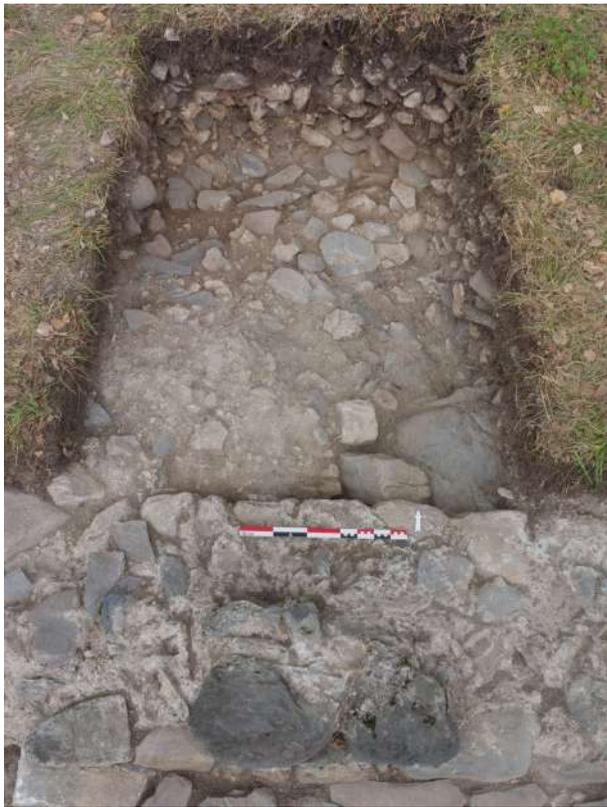
Fig. 31 : US029-US030-US028

Le sondage 1 est ensuite marqué par la présence de deux niveaux de destruction conservés jusqu'au niveau actuel des arases des murs. Le premier (029), très meuble, d'une épaisseur de 0,10 m à 0,15 m est composé de pierres, de galets et de blocs associés à une matrice de mortier désagrégé. Le second (030), plus compact, d'une épaisseur de 0,15 m à 0,24 m se compose des mêmes éléments auxquels il faut ajouter de nombreuses lauzes issues de la toiture. C'est de ce dernier niveau de destruction que proviennent les fragments de marbre MA-03, MA-05 et MA-06 ainsi que de nombreux fragments de *tegulae*.

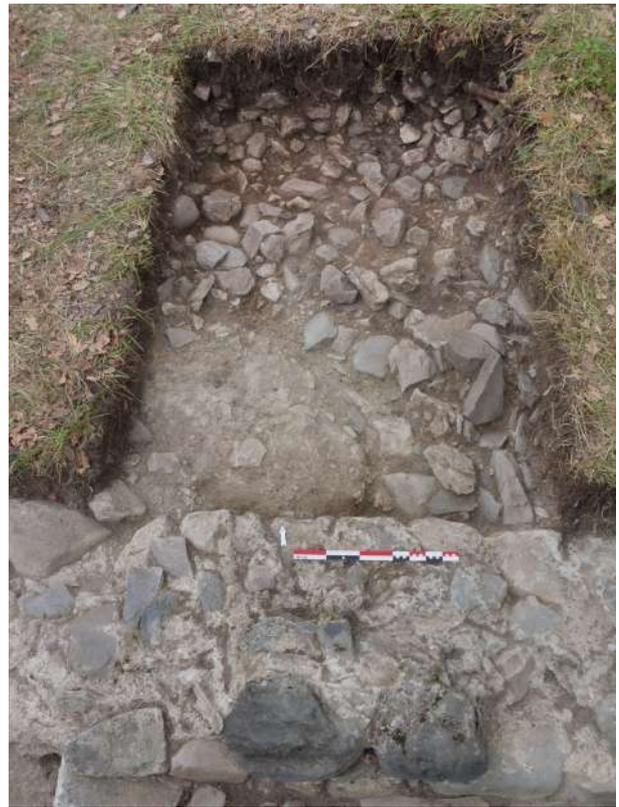
Fig. 32 : US030-US020

Par la suite, une couche meuble de pierres de petits modules et quelques *tegulae* associées à une matrice de limon brun (020) s'installe sur toute la moitié orientale de l'édifice. Disposant un fort pendage du Nord vers le Sud, elle présente dans le sondage 1 une épaisseur maximum d'environ 0,55 m. L'ensemble des niveaux et des structures du sondage 1 sont enfin scellés par une couche de limon (027) d'une épaisseur maximum de 0,20 m à la surface de laquelle se développe la végétation actuelle.

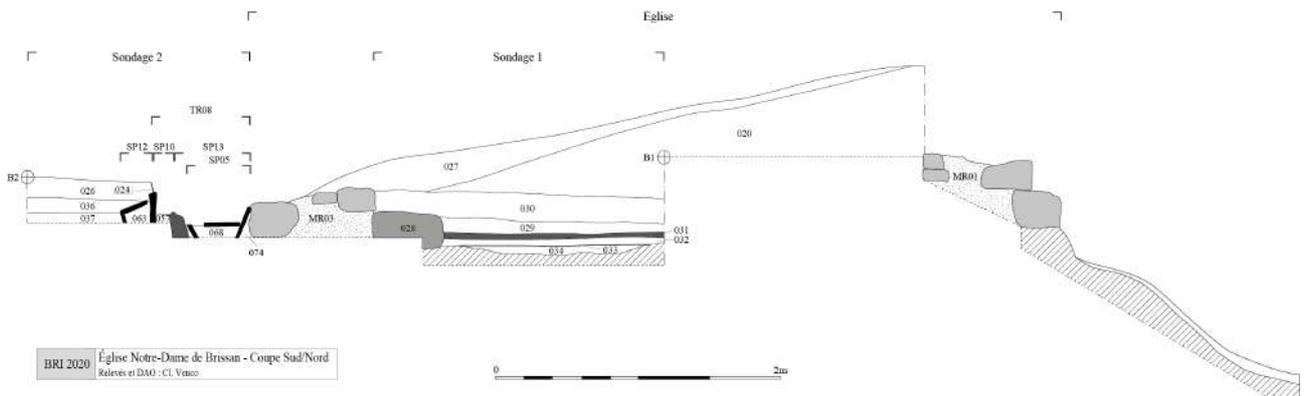
Fig. 33 : Grande coupe Sud/Nord de l'édifice

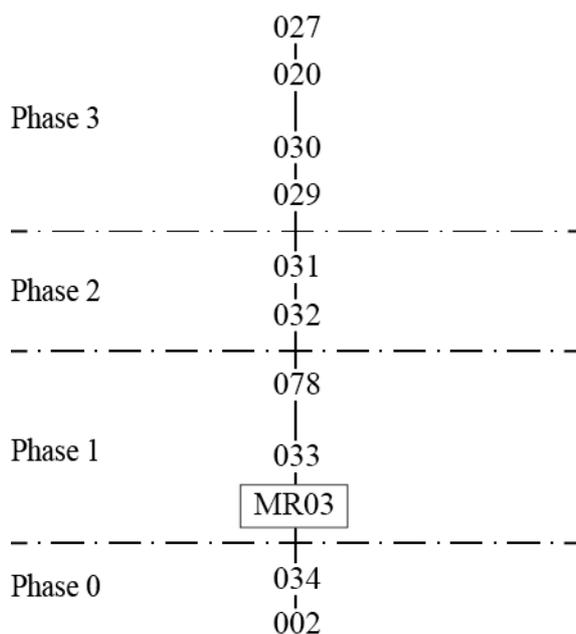
Fig. 34 : Diagramme stratigraphique du sondage 1

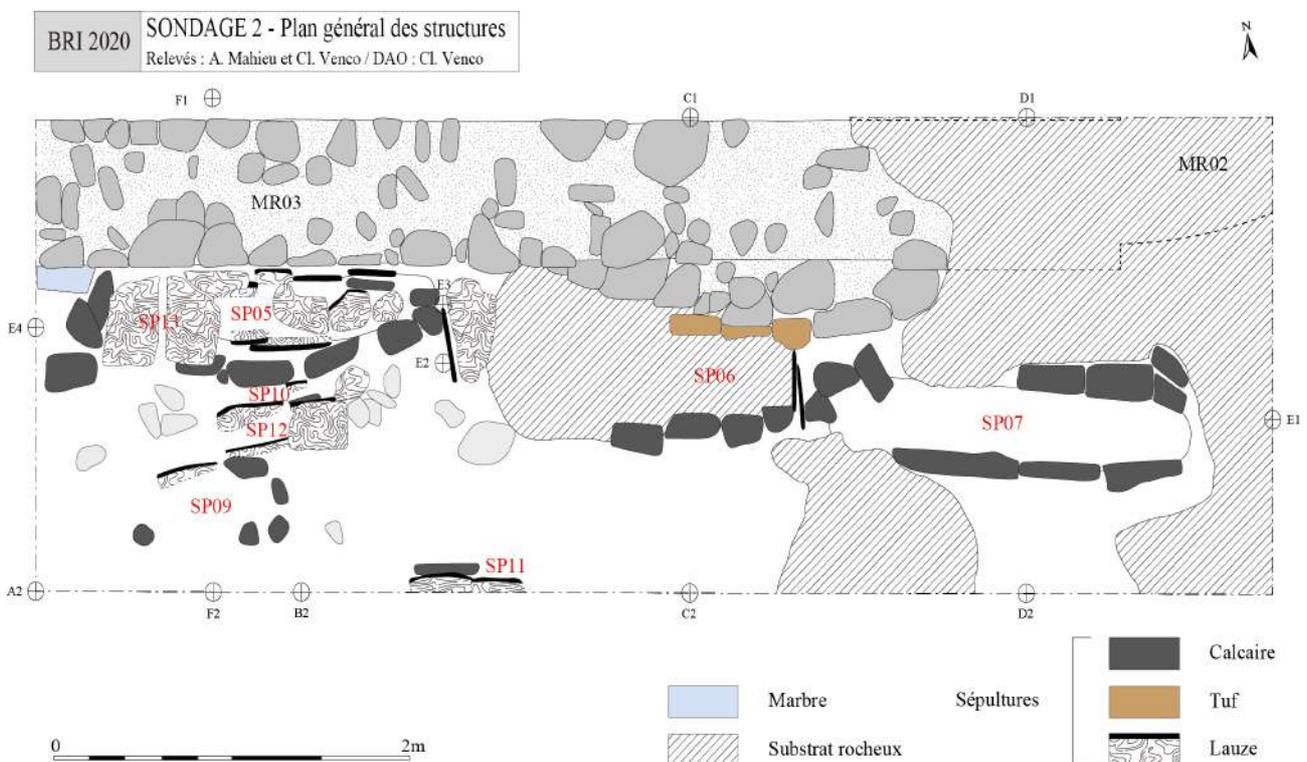
Fig. 36 : Sondage 2 – Plan général des structures

A ce stade deux groupes de sépultures semblent se dégager. Le premier ensemble est constitué de trois sépultures d'adultes (SP06, SP07 et SP13) installées bout à bout contre le mur méridional de l'édifice (MR03). Elles sont constituées d'un coffre mixte anthropomorphe associant des pierres, des lauzes épaisses et/ou des blocs de tuf posés de chant et étaient recouvertes de lauzes posées à plat comme en témoigne la sépulture SP13. La volonté de se rapprocher au maximum de l'édifice est très nette notamment dans le cas de la sépulture SP06 où les blocs de tuf du coffre sont insérés sous le ressaut de fondation du mur MR03. En tête et/ou en pied, de fines lauzes posées de chant, légèrement plus hautes que le coffre, servaient sans doute de marquage une fois les sépultures refermées. Dans ce secteur, ces trois sépultures pourraient être les premières à avoir occupé l'espace funéraire en formation.

Le deuxième ensemble se compose de cinq sépultures d'immatures (SP05, SP09, SP10, SP11 et SP12) regroupées dans la partie occidentale du sondage 2. Elles sont constituées pour quatre d'entre elles (SP05, SP10, SP11 et SP12) de coffre et de couverture en lauzes plus fines que celles utilisées pour les sépultures d'adulte. La sépulture SP05 est installée directement dans la partie inférieure du coffre de la sépulture d'adulte SP13. La cinquième sépulture (SP09) paraît plus hétérogène et semble constituée de lauzes de chant au Nord prolongée par un marquage de petites pierres en pied puis par un creusement en pleine terre au Sud.

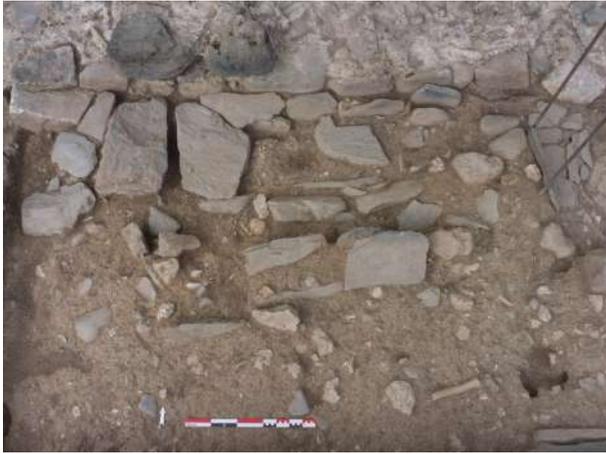
Fig. 37 : Vue des sépultures SP05, SP09, SP10, SP11, SP12 et SP13

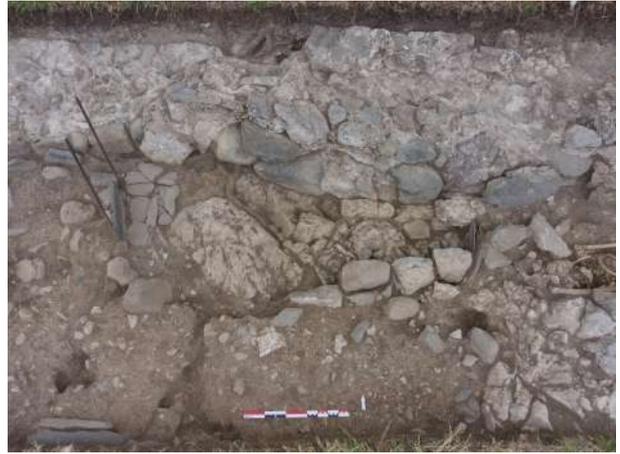
Fig. 38 : Vue de la sépulture SP06

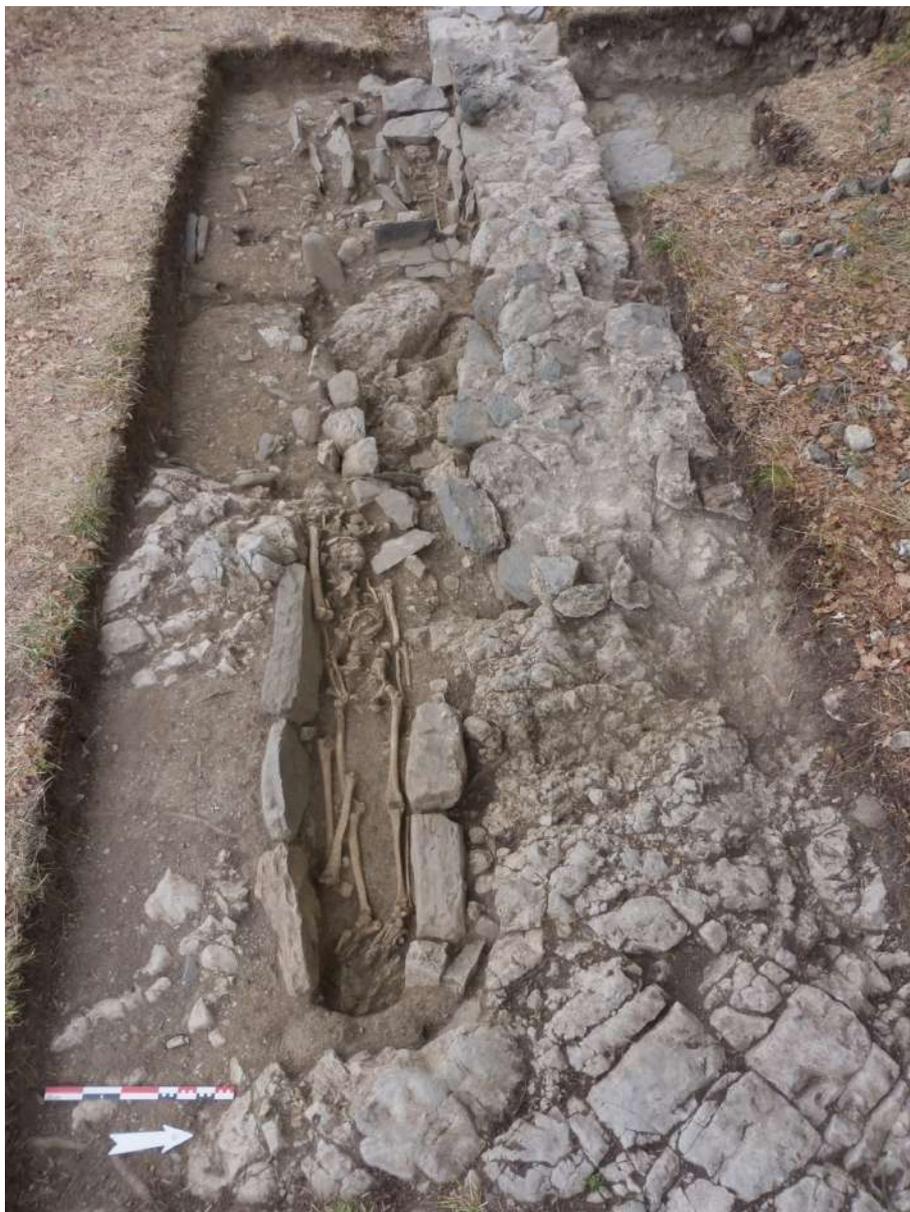
Fig. 39 : Vue générale de l'espace funéraire depuis l'Est. Au premier plan, la sépulture SP07 en cours de fouille

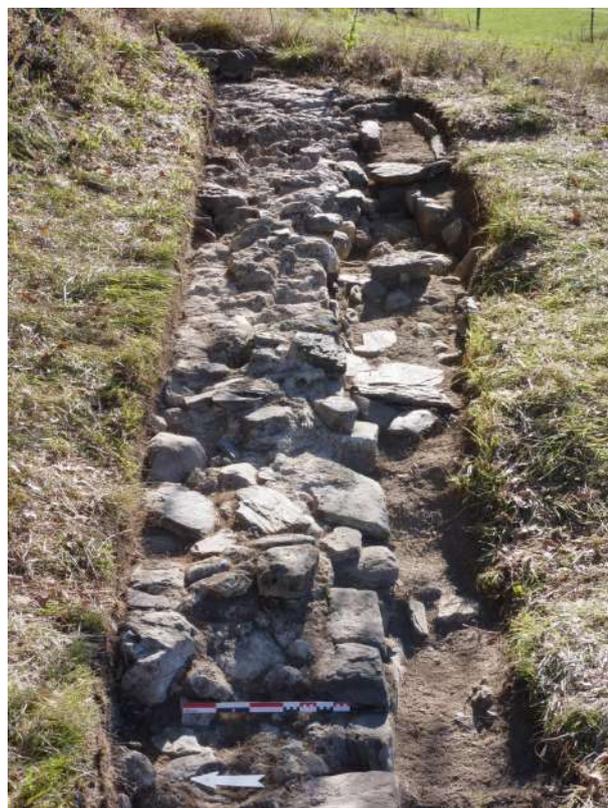
Fig. 41 : Vue de la tranchée TR08

Enfin, une tranchée d'axe Est/Ouest (TR08) effectuée lors des travaux de 1996 vient couper les deux derniers niveaux de sédimentations (026 et 036) le long du mur MR03 pour atteindre le niveau d'apparition des sépultures SP05/SP13 et SP07 et spolier la sépulture SP06. D'une largeur comprise entre 0,7 m et 1 m pour une profondeur maximum de 0,35 m, cette dernière se prolonge de part et d'autre du sondage 2 le long des murs MR02 et MR03.

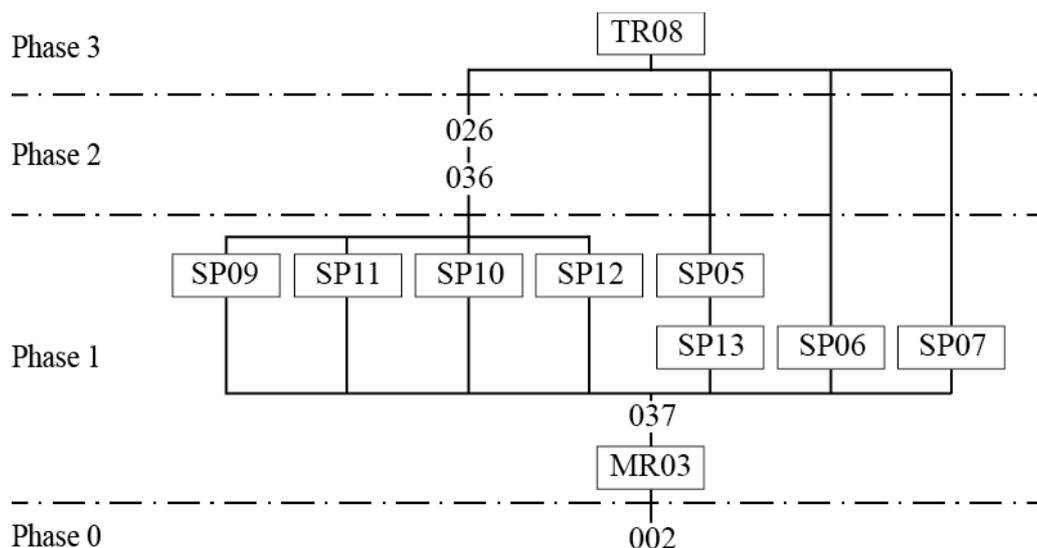
Fig. 42 : Diagramme stratigraphique du sondage 2

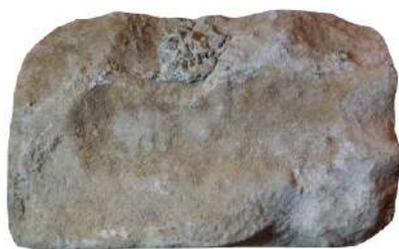
03

**Détails techniques :** Le socle présente un défaut d'équerrage. Son lit d'attente est fait d'une anathyrose (98 mm x ? mm) démaigrée à la pointe en taille smillée. Celle-ci était cernée d'un bandeau plat en légère saillie et bien marquée. Ce bandeau est plus large sur les longs côtés (35 mm environ) que sur les petits côtés (22 mm environ). Le lit de pose est smillé.

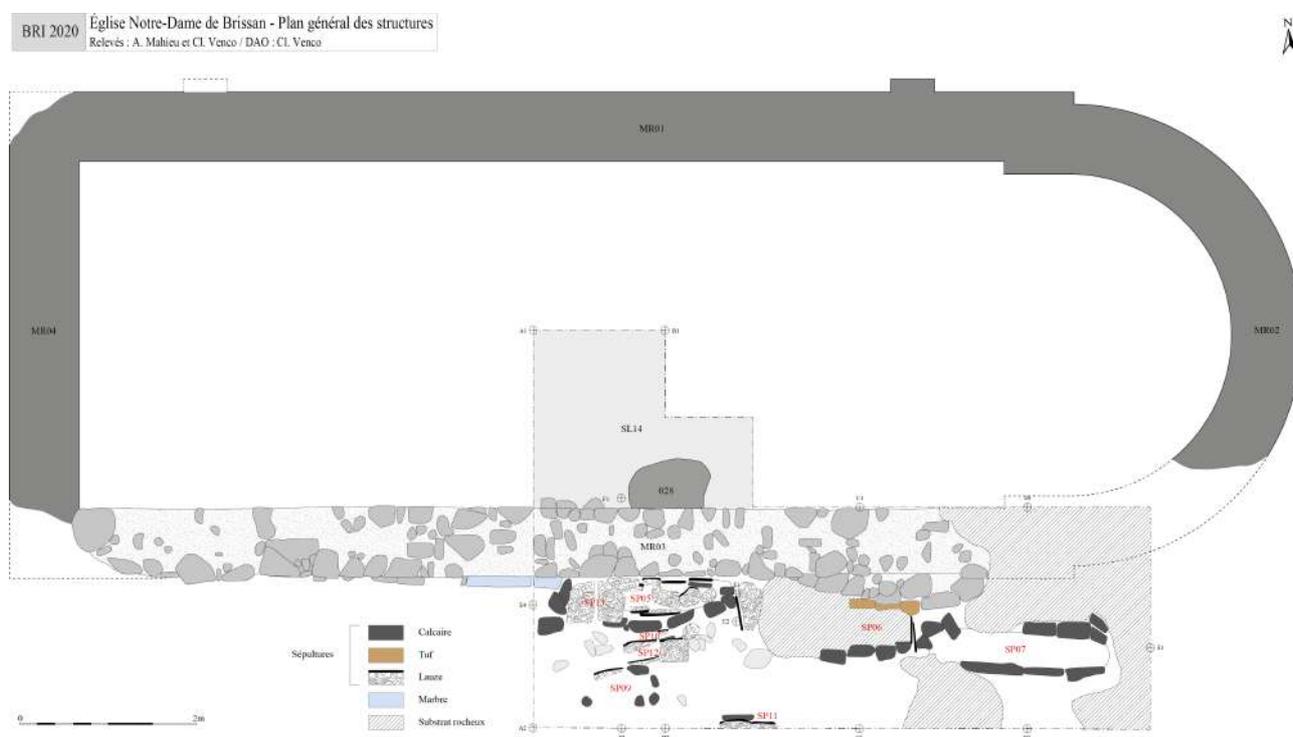
Fig. 49 : L'église Notre-Dame de Brissan et son cimetière – Plan général des structures

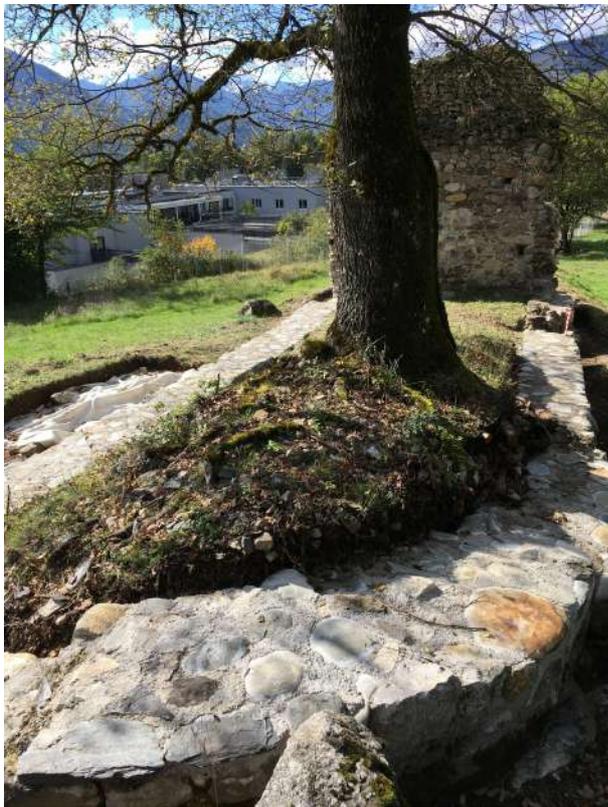
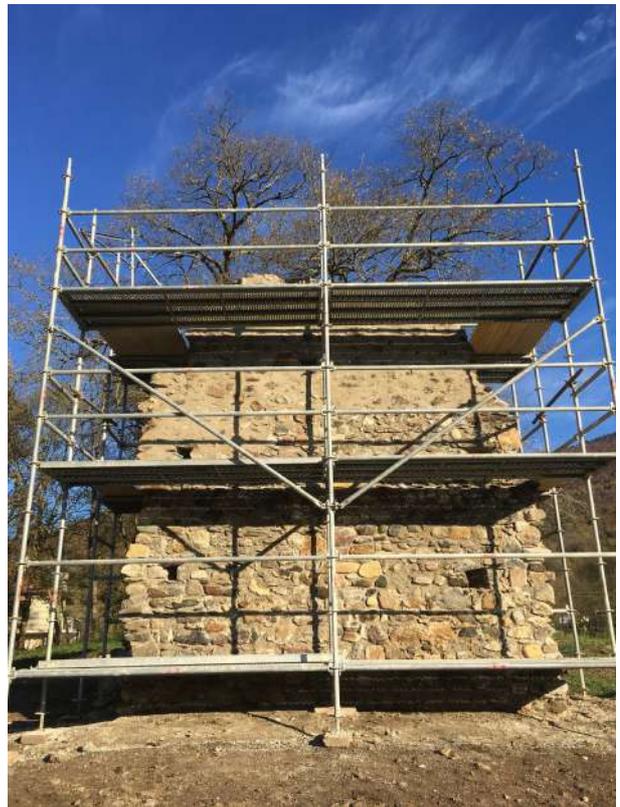
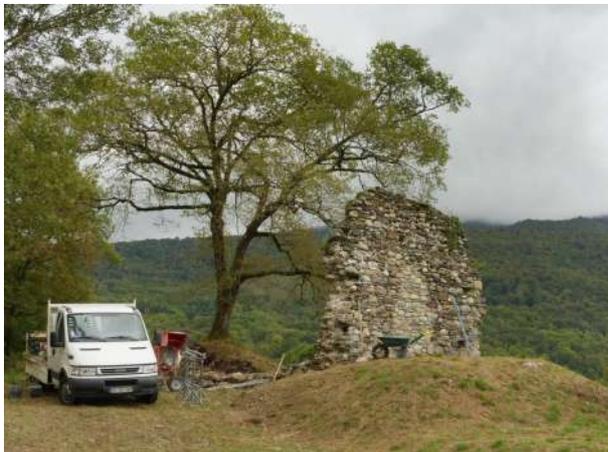
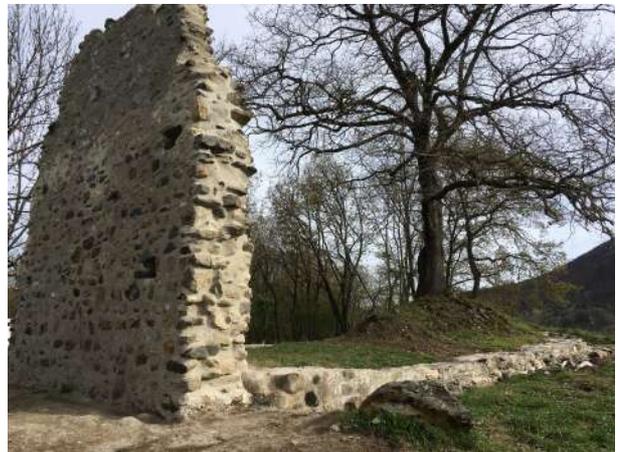
Suite à l'opération de sondage archéologique, des travaux de mise en sécurité et de stabilisation des vestiges de la chapelle Notre-Dame de Brissan ont été réalisés durant 5 semaines par Thierry Chadoin et Vincent Touche, tailleurs de pierre et spécialistes de la restauration de bâtiments anciens, dans le respect de la mise en œuvre d'origine. Les pierres ont été prises directement dans la démolition de l'édifice et l'approvisionnement en sable et en chaux pour le mortier s'est fait dans les carrières locales. Cette intervention sur le bâti a consisté en la reprise des arases des murs, la restitution sur deux assises de la section manquante dans la partie méridionale de l'abside et le rejointement des pierres du mur occidental encore en élévation.
