LA CHAPELLE SAINT-VINCENT DE GÈGE DU MOYEN ÂGE À NOS JOURS

SONDAGES ARCHÉOLOGIQUES PROGRAMMÉS

Sauveterre-de-Comminges (Haute-Garonne)

Rapport d'opération 2021

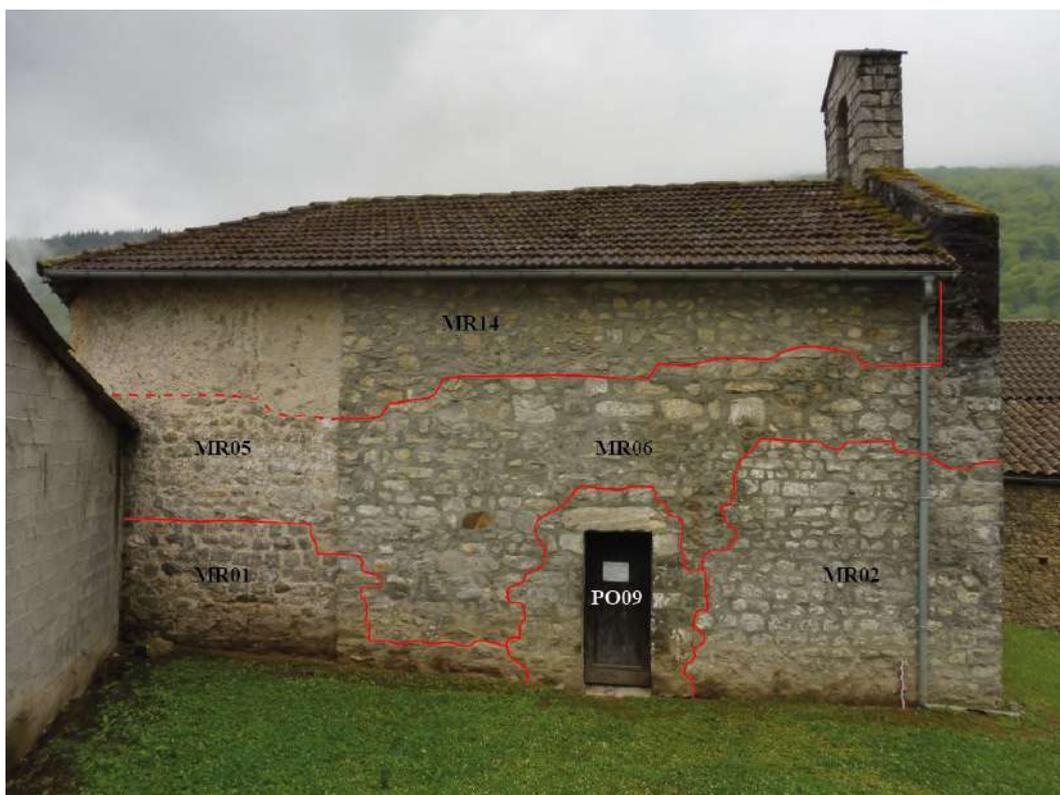
Fig. 13 : Détail des reprises de maçonnerie de la façade septentrionale de l'édifice

Dans la partie médiane, les murs se composent cette fois de blocs équarris de modules essentiellement petits à moyens, et plus rarement gros, mais dont la mise en œuvre ne semble pas respecter de litage (MR05, MR06, MR07 et MR08). A noter que dans la partie méridionale de l'édifice, le retrait de l'abside n'est pas conservé au niveau du parement extérieur. Si cette phase de réfection conserve le plan initial du bâtiment en s'appuyant sur les arases des anciens murs, l'ampleur des reprises de maçonnerie suggère sans doute que le premier édifice devait alors se trouver en ruines au moment des travaux.

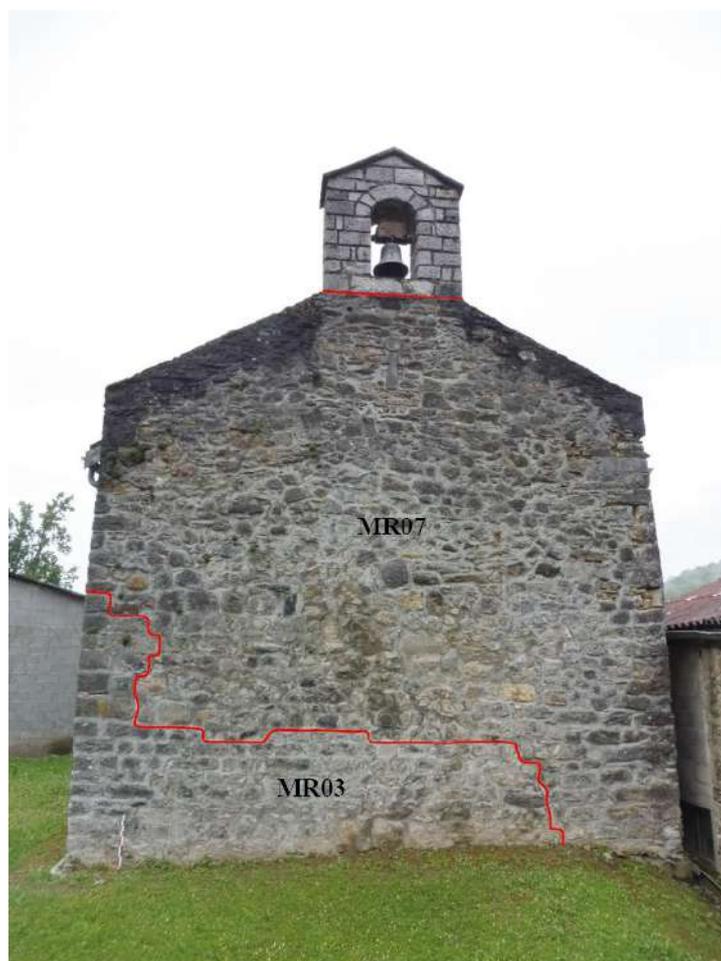
Fig. 14 : Détail des reprises de maçonnerie de la façade occidentale de l'édifice

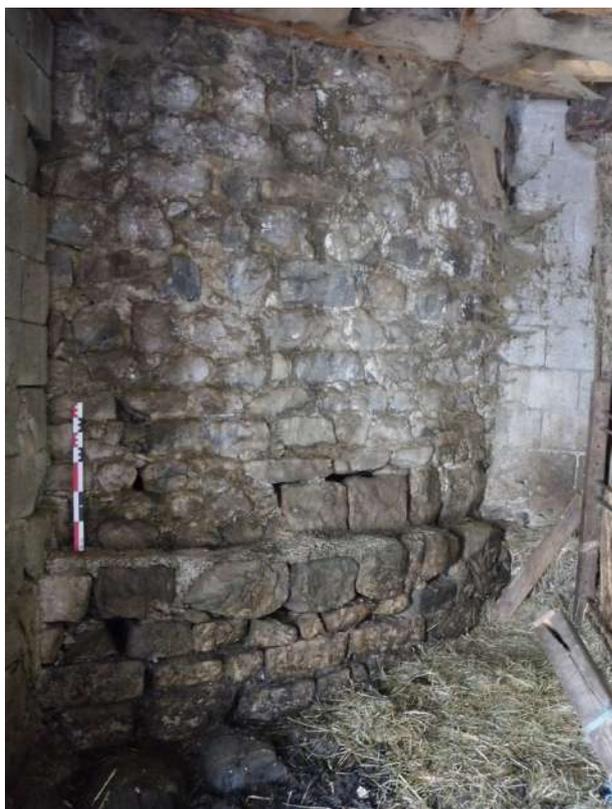
Fig. 15 : Vue du ressaut de fondation extérieur du mur MR01 dans la chèvrerie accolée au chevet de l'édifice

Dans la partie inférieure, seuls les ressauts de fondation sont encore conservés sur l'ensemble de l'édifice. Ils mesurent entre 1 m et 1,2 m de large pour une profondeur observée allant jusqu'à 0,60 m. Ils se composent de blocs équarris de modules essentiellement gros à moyens disposés suivant des litages relativement réguliers. L'élévation d'une largeur de 0,85 m est constituée de moellons rectangulaires petits à moyens également disposés suivant des litages réguliers et n'est conservée que dans la moitié septentrionale de l'édifice (MR01, MR02 et MR03) sur une hauteur maximale d'environ 2,5 m. Le mur méridional (MR04) est entièrement arasé au niveau du ressaut de fondation.

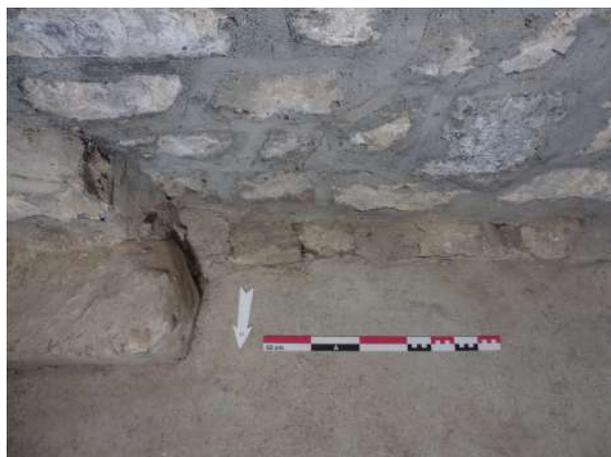
Fig. 16 : Vue de l'arase du mur MR04 à l'intérieur de l'édifice

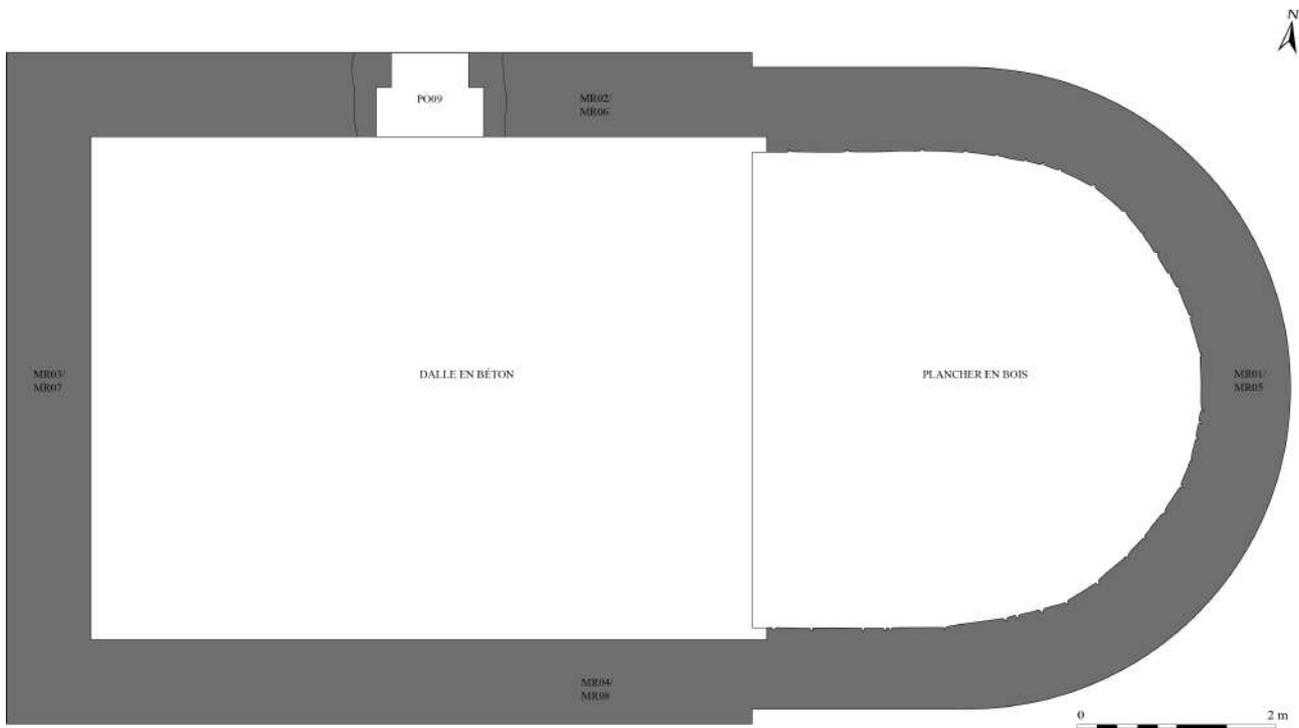
Fig. 20 : Plan de masse de l'édifice

La chapelle Saint-Vincent de Gège est un petit édifice de type roman composé d'une nef unique rectangulaire orientée Est/Ouest et prolongée par une abside semi-circulaire à retrait. L'ensemble mesure 5,1 m de large pour 11,2 m de long hors œuvre et possède des murs d'environ 0,85 m d'épaisseur en élévation. L'édifice est aujourd'hui hors d'eau et a connu de nombreuses réfections. Par conséquent, en dehors de ses fondations, peu d'éléments architecturaux de son état d'origine sont conservés. Trois grandes phases de construction sont en effet visibles au niveau des façades septentrionale et occidentale de l'édifice.

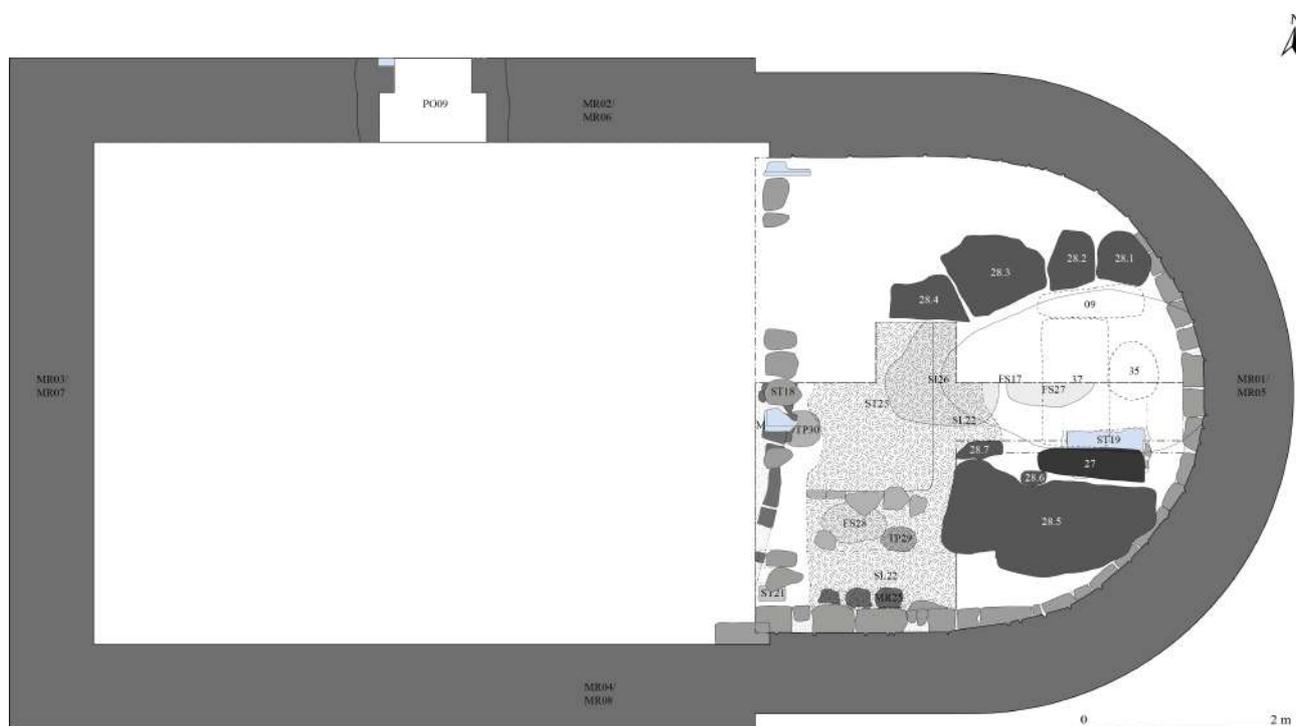
Fig. 21 : Plan de masse des vestiges

Le sondage 1 d'une emprise totale d'environ 7 m² a été implanté dans la moitié méridionale du chevet de l'édifice afin de documenter les structures et les niveaux archéologiques jusqu'à l'apparition du terrain

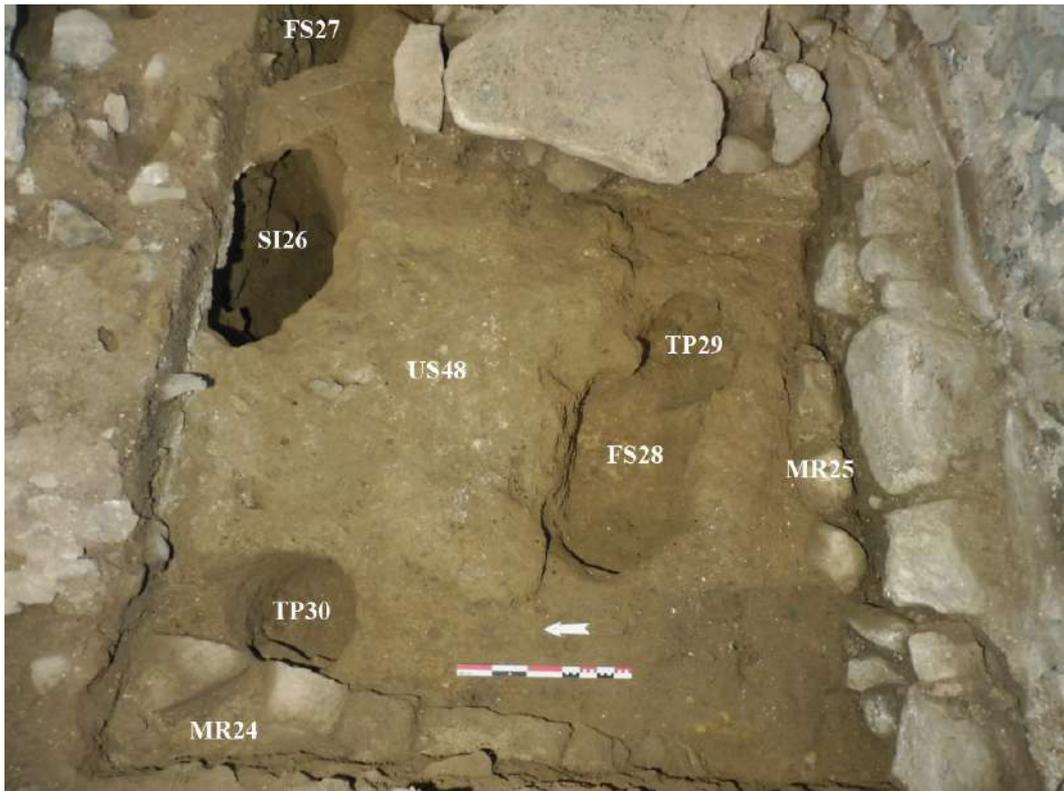
Fig. 22 : Vue générale du niveau de circulation US48, des murs MR24 et MR25, des trous de poteaux TP29 et TP30, des fosses F27 et FS28 et du silo SI26.

0,18 m (CR61), son comblement de compose d'un sédiment limoneux associé à des gravillons et des nodules de mortier (US62). La fosse FS28 est située au centre de la partie principale du sondage, contre le trou de poteau TP29. D'une ouverture de 0,64 m de long par 0,40 m de large pour une profondeur de 0,29 m (CR59), son comblement de compose d'un sédiment limono-sableux associé à des gravillons, des pierres, des nodules de mortier et des lentilles d'argile rubéfié (US60). La fosse FS27 est située dans l'extension est du sondage, directement à l'est du silo SI16 et a été fouillée en demi-volume. D'une ouverture de 0,86 m de long par une largeur visible de 0,24 m pour une profondeur de 0,26 m (CR43), son comblement de compose d'un sédiment limono-sableux assez meuble associé à des gravillons, des nodules de mortier et de rares pierres (US43).

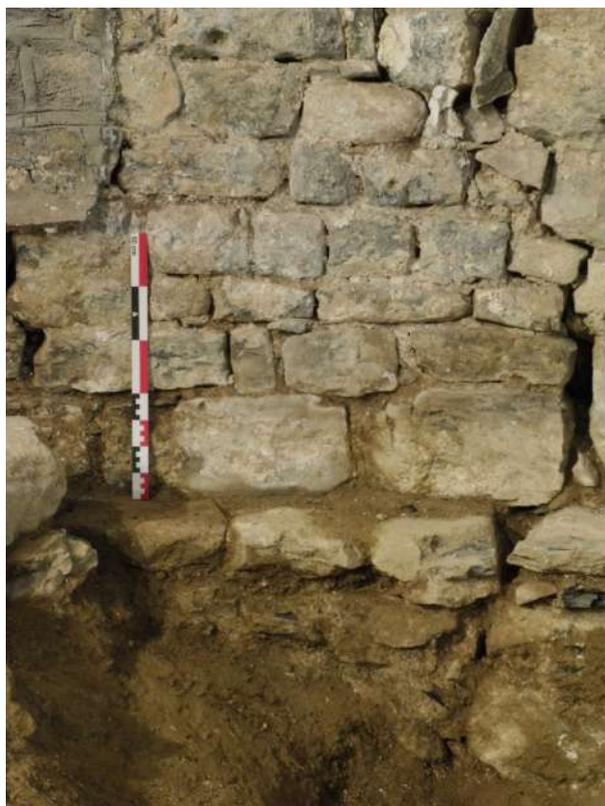
Fig. 34 : Vue du mur MR01 depuis l'extrémité orientale de l'extension est du sondage

L'ensemble du sondage est ensuite marqué par la construction du mur à abside MR01 installé depuis le niveau de circulation US48 et dont le ressaut de fondation vient entamer les niveaux de sédimentation US55 et US56. En limite méridionale du sondage, le mur MR01 coupe également le mur MR25 pour n'en laisser que le parement septentrional. Le ressaut de fondation du mur MR01 entre 1 m et 1,2 m de large pour une hauteur observée allant jusqu'à 0,60 m. Il se compose de moellons rectangulaires et de blocs équarris de modules essentiellement gros à moyens disposés suivant des litages relativement réguliers. L'élévation d'une largeur de 0,85 m est constituée de moellons rectangulaires petits à moyens également disposés suivant des litages réguliers.

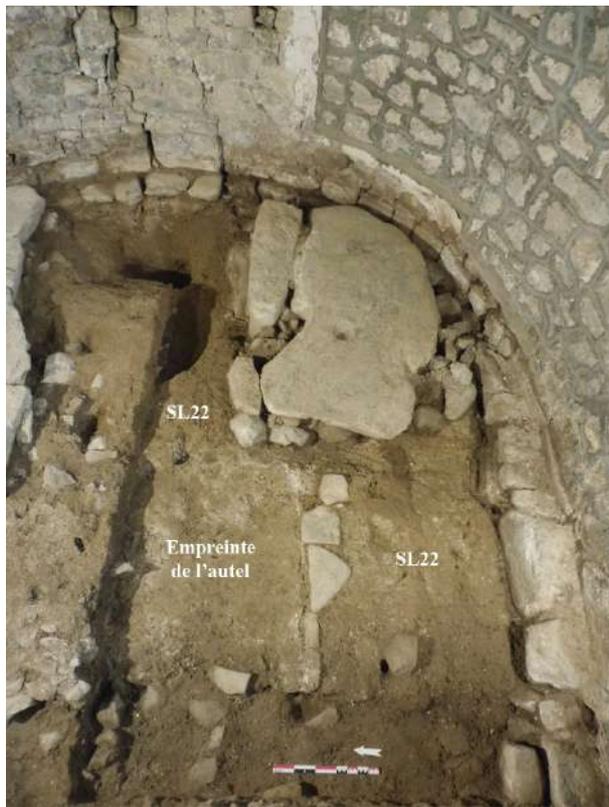
Fig. 35 : Vue de l'autel ST23 et du sol SL22

Les parties restantes du sondage sont alors recouvertes par un sol en mortier plus léger associé par endroit à des lentilles de limon indurée (SL22). D'une épaisseur de 0,03 m à 0,05 m, ce sol devait se développer à l'origine sur l'ensemble de l'abside. Directement à l'est de l'autel, le tassement des comblements successifs du silo SI26 a entraîné un effondrement progressif du sol SL22 et nécessité plusieurs niveaux de recharge sur une épaisseur d'environ 0,15 m.

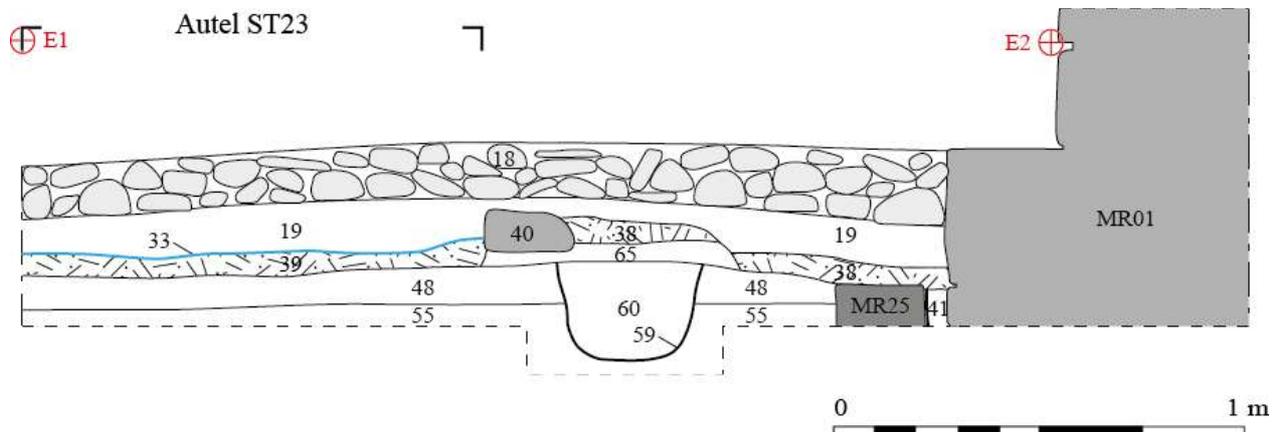
Fig. 37 : Coupe nord-sud (E1-E2) de l'autel ST23 et du sol SL22

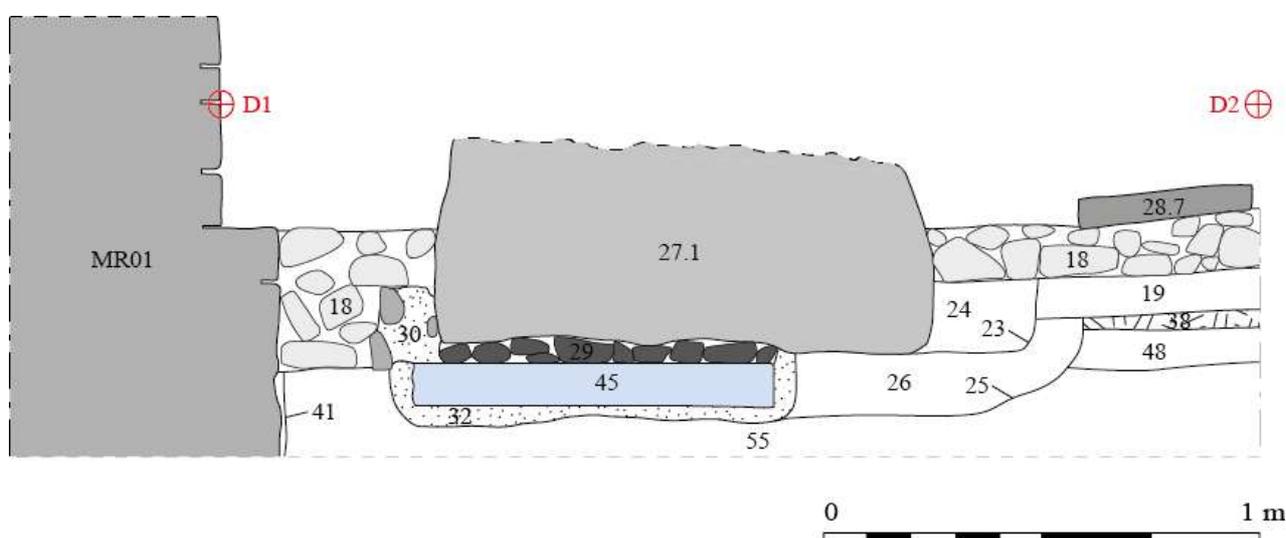
Fig. 42 : Coupe est-ouest (D1-D2) du reliquaire ST19 et de l'autel ST16

(US27). En effet, le pied gauche de l'autel a entièrement disparu mais le négatif de la pierre (US09) encore bien visible entre les dalles de l'aménagement ST15 présente des dimensions semblables à celles du pied droit conservé (US27), soit environ 1,1 m de longueur pour 0,30 m de largeur. Concernant la pierre posée de chant (US27), dont la surface présente encore des cassures saillantes, cette dernière mesure 1,14 m de longueur par 0,34 m de largeur pour une hauteur conservée de 0,48 m. En effet, seule la partie enterrée du pied droit de l'autel est aujourd'hui conservée. La pierre US27 est posée à cheval sur l'extrémité sud de la couverture maçonnée du reliquaire ST19 et sur le comblement (US26). Directement sur la cuve de sarcophage en remploi (US45), un lit de calage composé de petites pierres associées à une matrice de sable et de gravillons (US29) permet le calage et la mise à niveau de la pierre de chant (US27). A l'est, un blocage sommaire composé de mortier associé à des lentilles de limon et quelques pierres (US30) a été déposé au pied de la pierre de chant (US27) sur une hauteur de 0,16 m pour une épaisseur de 0,13 m, sans doute dans le but de stabiliser l'ensemble, au moins momentanément, avant la mise en place du remblai (US18).

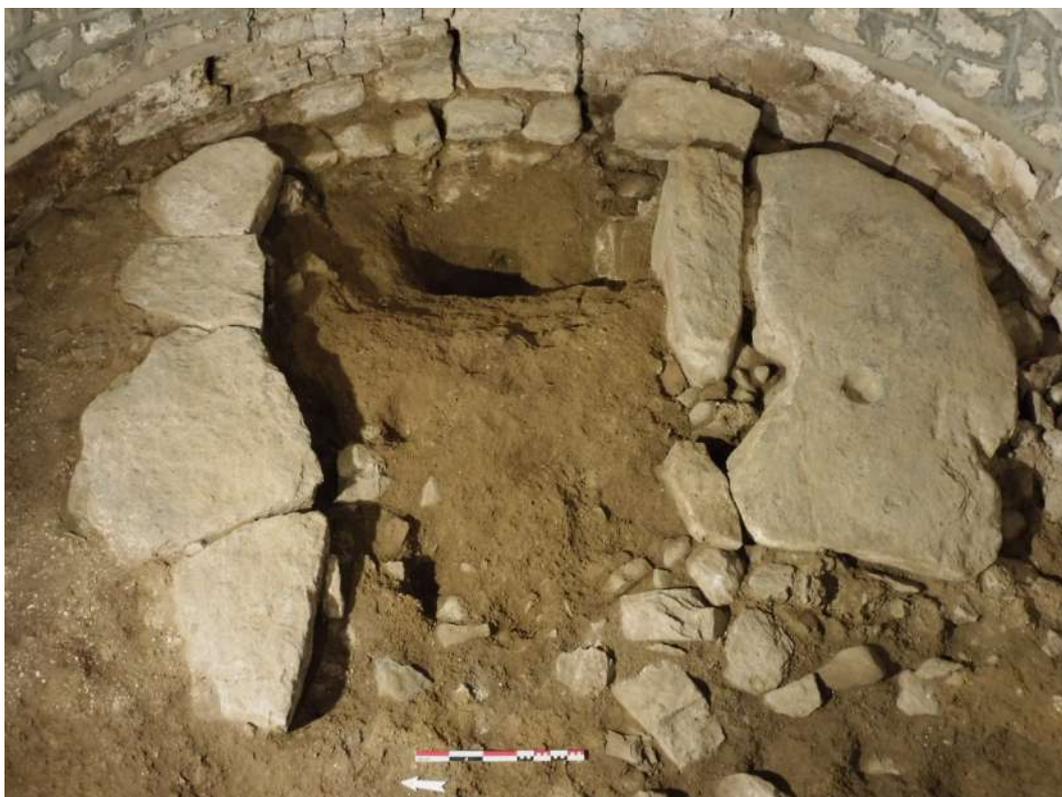
Fig. 48 : Vue générale de l'aménagement en dalles de pierre ST15

C'est à la surface du remblai de nivellement (US18) que sont installées les grandes dalles (US28) qui composent l'encadrement de l'autel ST16. Cet aménagement (ST15) conservé partiellement est constitué dans la partie sud d'une très grande pierre (28.5 : 2,16 m x 1 m x env. 0,15 m) associée à deux petites pierres (28.6 : 0,22 m x 0,12 m et 28.7 : 0,48 m x 0,16 m), sans doute destinées à combler des manques entre des pierres de plus grandes dimensions. La partie nord est constituée de quatre grandes pierres alignées (28.1 : 0,58 m x 0,54 m ; 28.2 : 0,62 m x 0,5 m ; 28.3 : 0,92 m x 0,80 m ; 28.4 : 0,72 m x 0,44 m). Les dalles de l'aménagement ST15 sont jointées entre elles par un mélange de chaux et de limon. Les dalles 28.1 et 28.5 sont posées sur le ressaut de fondation du mur MR01. Dans la partie centrale, sous et devant l'autel ST21, les dalles de l'aménagement ST15 ont été spoliées. Notons que la grande pierre en position secondaire, détruite récemment lors des travaux d'arrachement du plancher en bois de l'abside, et dont il ne subsiste que l'empreinte (US37) (env. 1,30 m x 0,60 m), appartenait sans doute à l'origine à l'aménagement ST15.

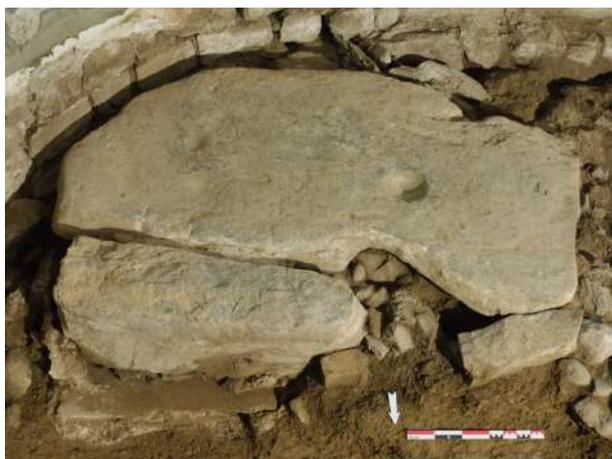
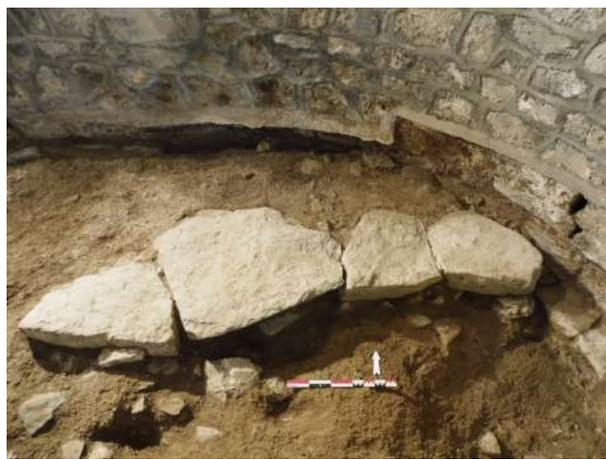
Fig. 49 : Détail de la partie méridionale de l'aménagement ST15 Fig. 50 : Détail de la partie septentrionale de l'aménagement ST15

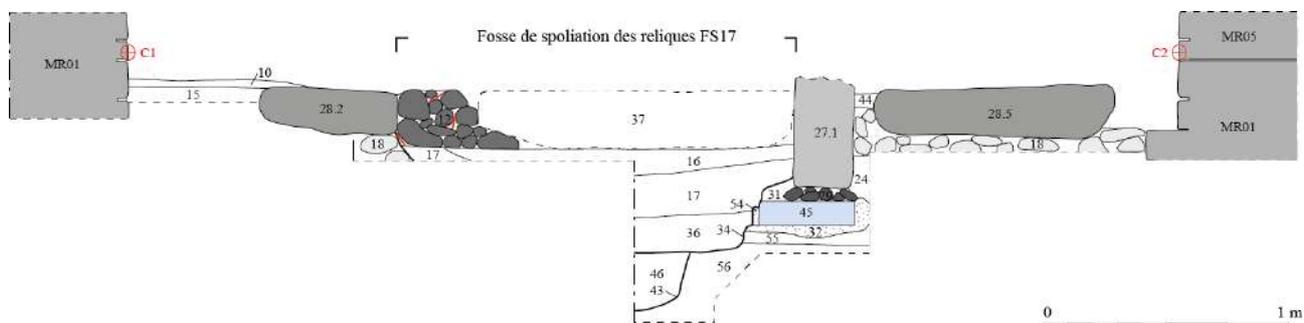
Fig. 52 : Coupe nord-sud (C1-C2) du reliquaire ST19, de l'autel ST16, de l'aménagement ST15 et de la fosse de spoliation FS17

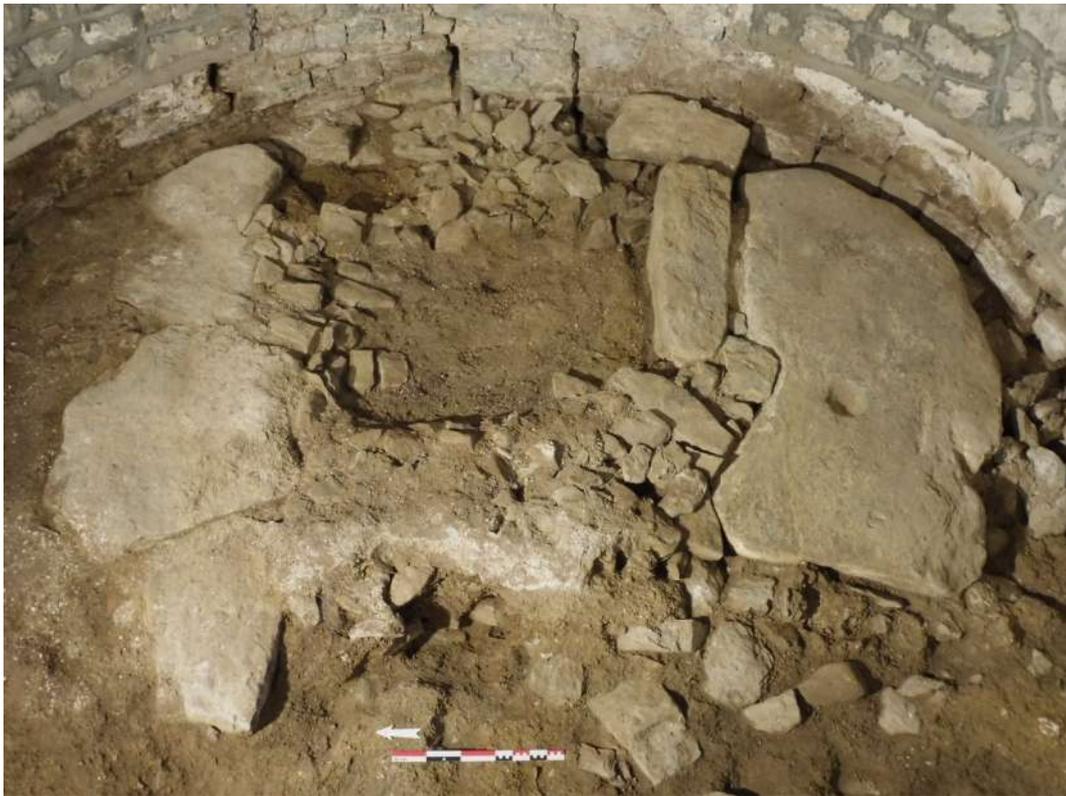
Fig. 54 : Vue générale des remblais de nivellement US12 et US13

ensuite par un remblai de nivellement (US12) d'environ 0,12 m composé de pierres, de quelques tuiles et de deux fragments de sarcophage associés à une matrice de limon sableux et de mortier désagrégé.

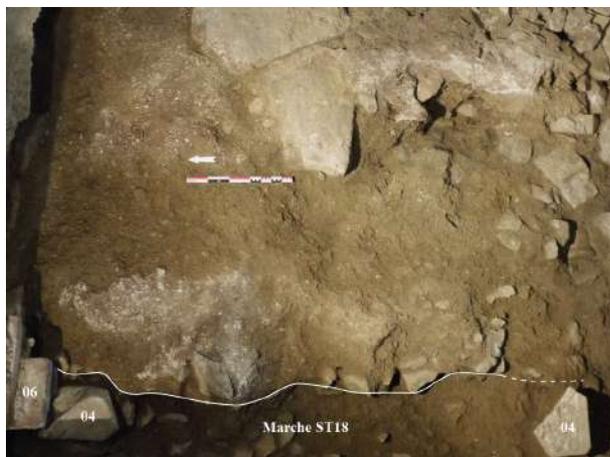
Fig. 55 : Vue générale de la marche ST18 dans la moitié nord de l'abside

Le reste de l'abside est alors comblé jusqu'à l'arase des dalles de l'aménagement ST15 par un remblai de nivellement (US15) d'une épaisseur maximum de 0,18 m composé de limon sableux assez compact associé à des gravillons, des petites pierres et des nodules de mortier.

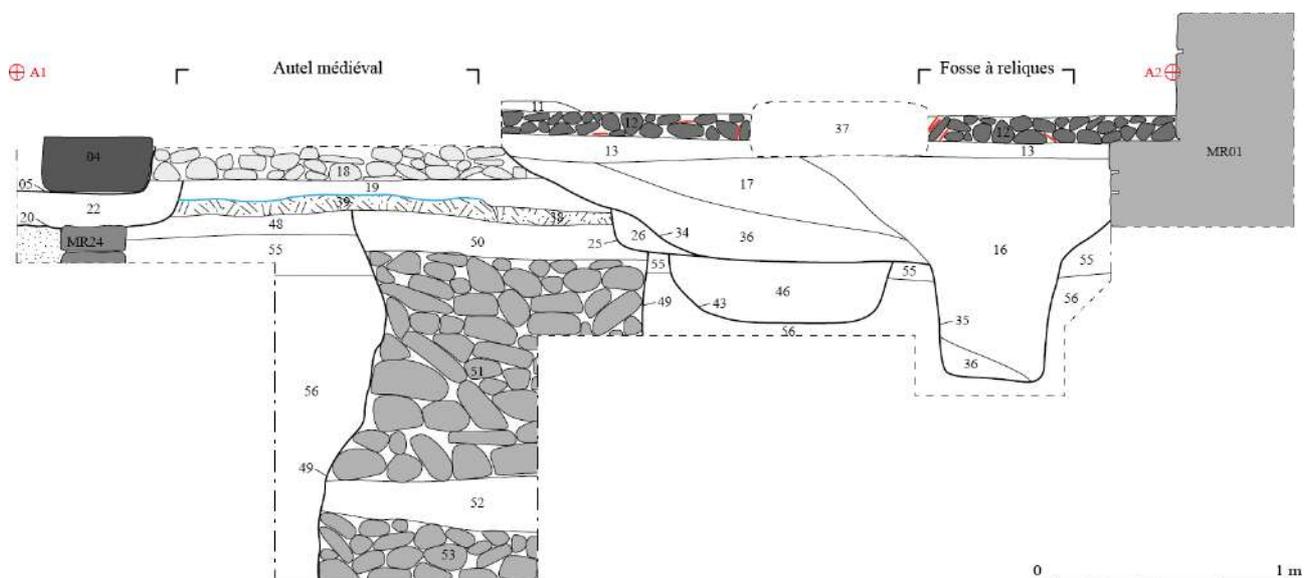
Fig. 63 : Grande coupe ouest-est (A1-A2) de l'abside

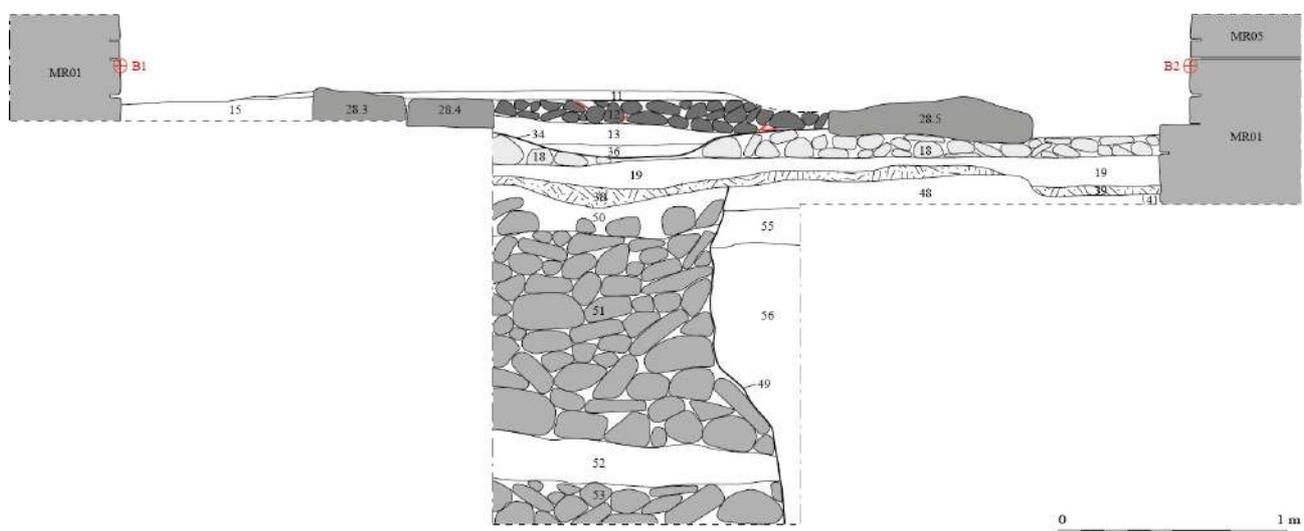
Fig. 64 : Grande coupe nord-sud (B1-B2) de l'abside

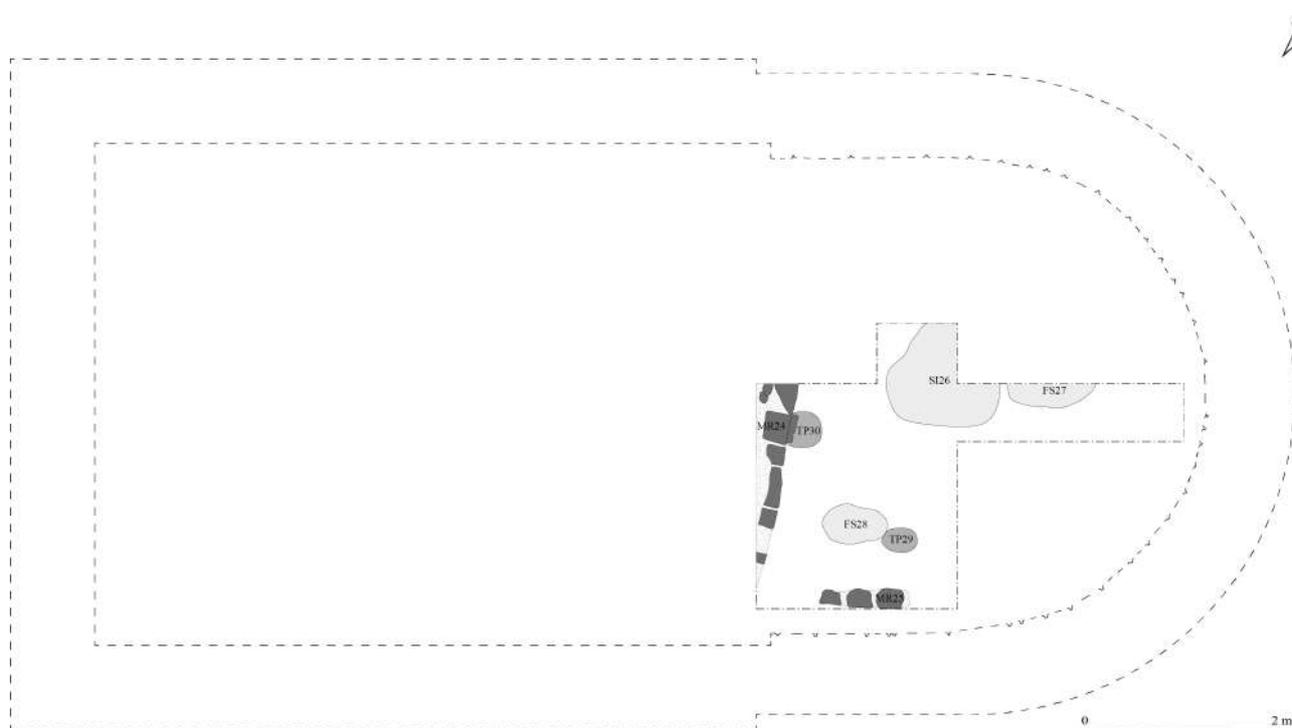
Fig. 65 : Plan des structures de la phase alto-médiévale

Concernant la datation de cette phase, le mobilier céramique très homogène mais insuffisant permet simplement de confirmer une origine médiévale pour cette phase. En revanche, une datation par carbone 14 effectuée sur des charbons provenant de la couche dépotoir (US52) du comblement du silo donne un *terminus post quem* du Xe siècle (âge calibré : 887-1017 ap. J. C.) pour l'abandon de ce dernier. Cette première phase d'occupation domestique et/ou agricole se situe donc autour des IXe/Xe siècles.

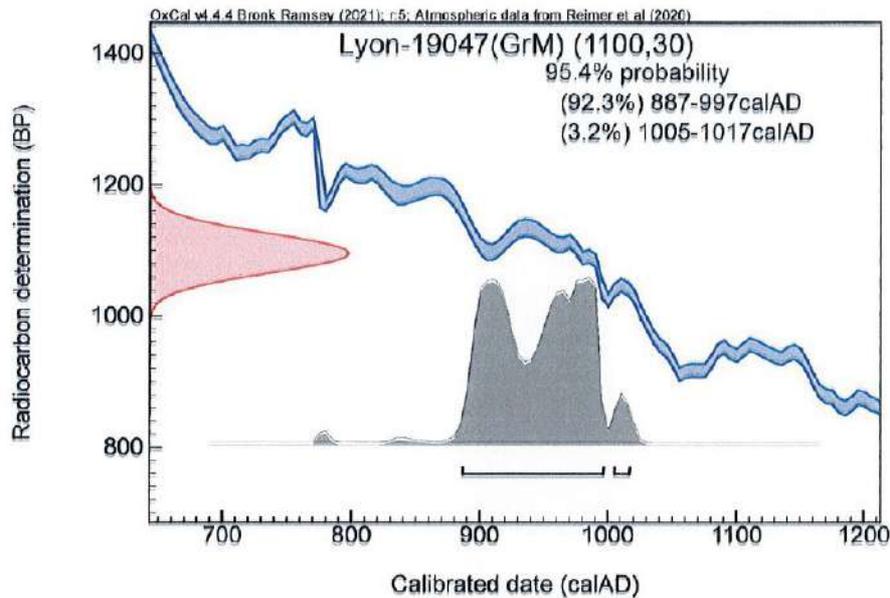
Fig. 66 : Datation C14 des charbons de l'US52

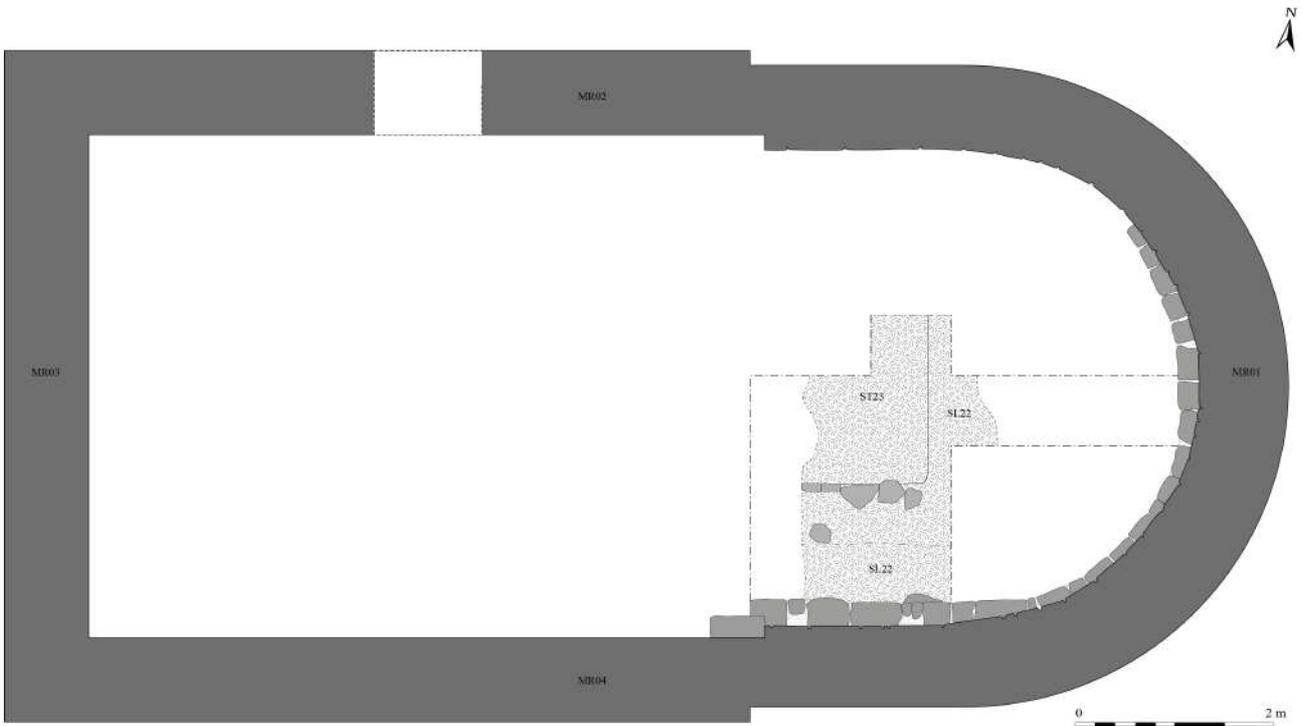
Fig. 67 : Plan des structures de la phase médiévale

Concernant la datation de cette phase, l'installation du sol en mortier SL22 est immédiatement postérieure à l'abandon des structures de la phase antérieure et notamment du silo SI26 puisque qu'à cet endroit plusieurs recharges de sol ont été nécessaires afin de compenser l'affaissement progressif des niveaux de comblement du silo. Par conséquent, en dehors du style architectural qui place généralement ces édifices vers les XIe-XIIe siècles, la construction de l'église Saint-Vincent est vraisemblablement à placer au début du XIe siècle. Pour ce qui est de l'abandon de l'édifice médiéval, les données archéologiques sont minces. Il apparaît cependant que, compte tenu des réfections opérées sur les murs lors la phase suivante, l'édifice se trouvait en ruine au début de l'époque moderne. De plus, le mobilier céramique provenant des remblais liés à ces travaux de réfection ont livré plusieurs fragments d'oules dites « commingeoises » caractéristiques des XIIIe-XIVe siècles. Un premier abandon de l'édifice dans le courant des XIVe-XVe siècles est donc ici à envisager.

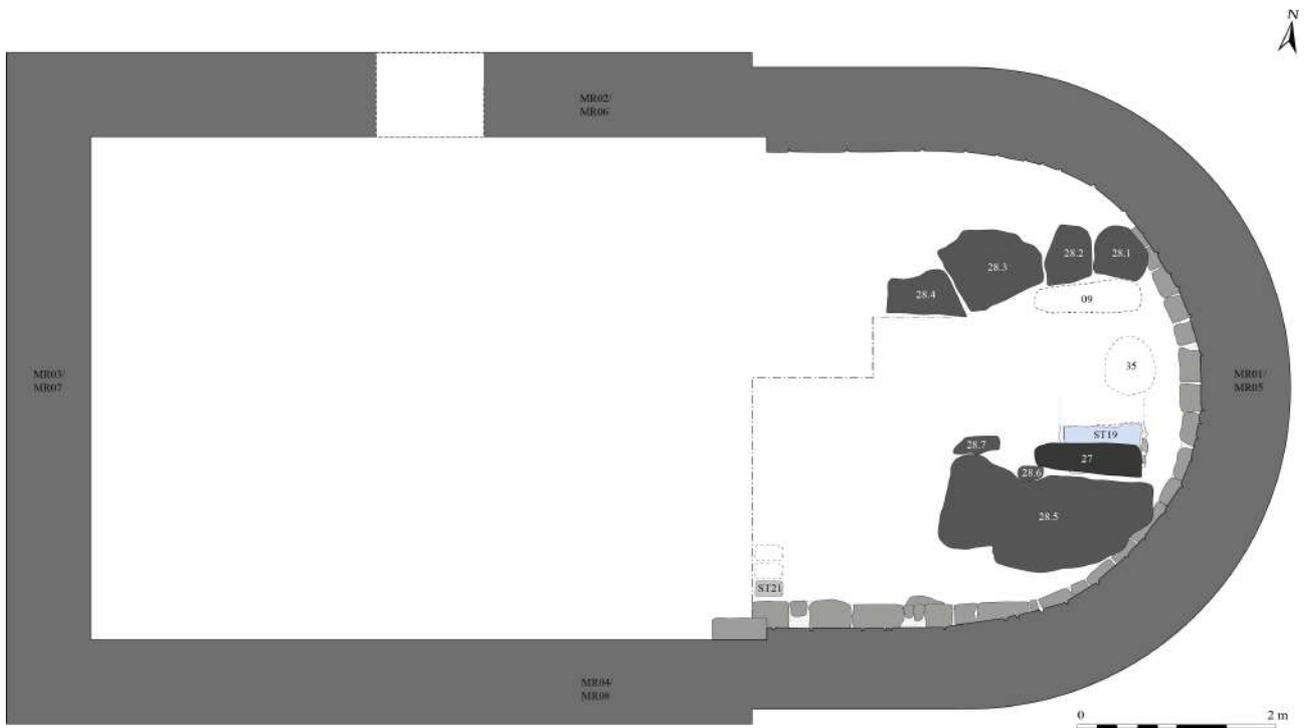
Fig. 68 : Plan des structures de la phase moderne

Concernant la datation de cette phase, les données archéologiques sont ici aussi très minces. Cependant, les fragments de céramique découverts dans le remblai de nivellement US18 et attribuables aux XVIIe-XVIIIe siècles offrent néanmoins un *terminus post quem* pour la réfection de l'édifice. Notons également que l'organisation générale du chœur et la mise en œuvre des différents aménagements liturgiques pour cette phase se rattachent aussi plutôt à l'époque moderne.

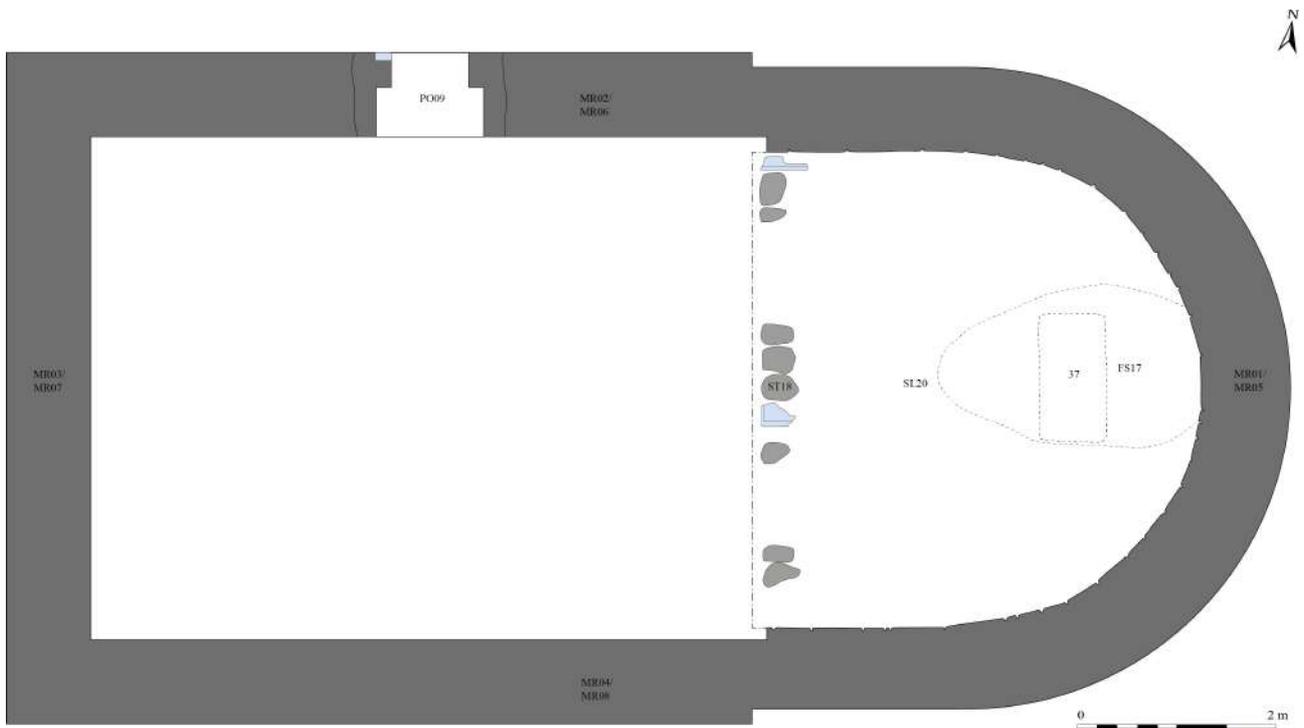
Fig. 69 : Plan des structures de la phase contemporaine

Concernant la datation, en l'absence de mobilier céramique significatif, seuls la chronologie relative et le phénomène de récupération des reliques nous invitent à placer cette phase dans le courant du XIXe siècle.

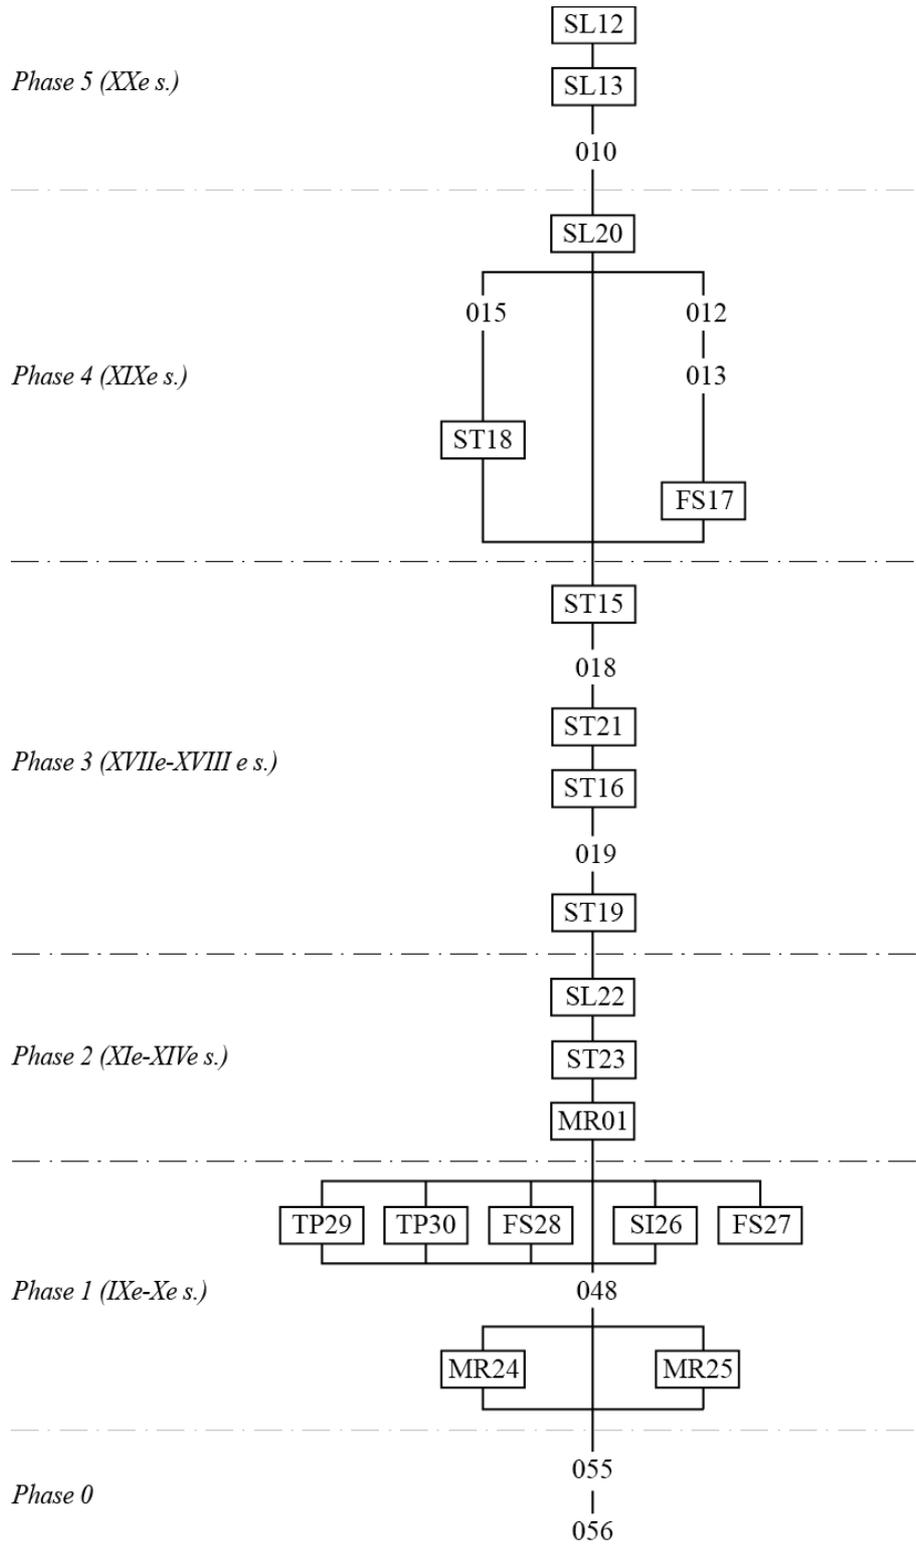
Fig. 70 : Diagramme stratigraphique du sondage 1

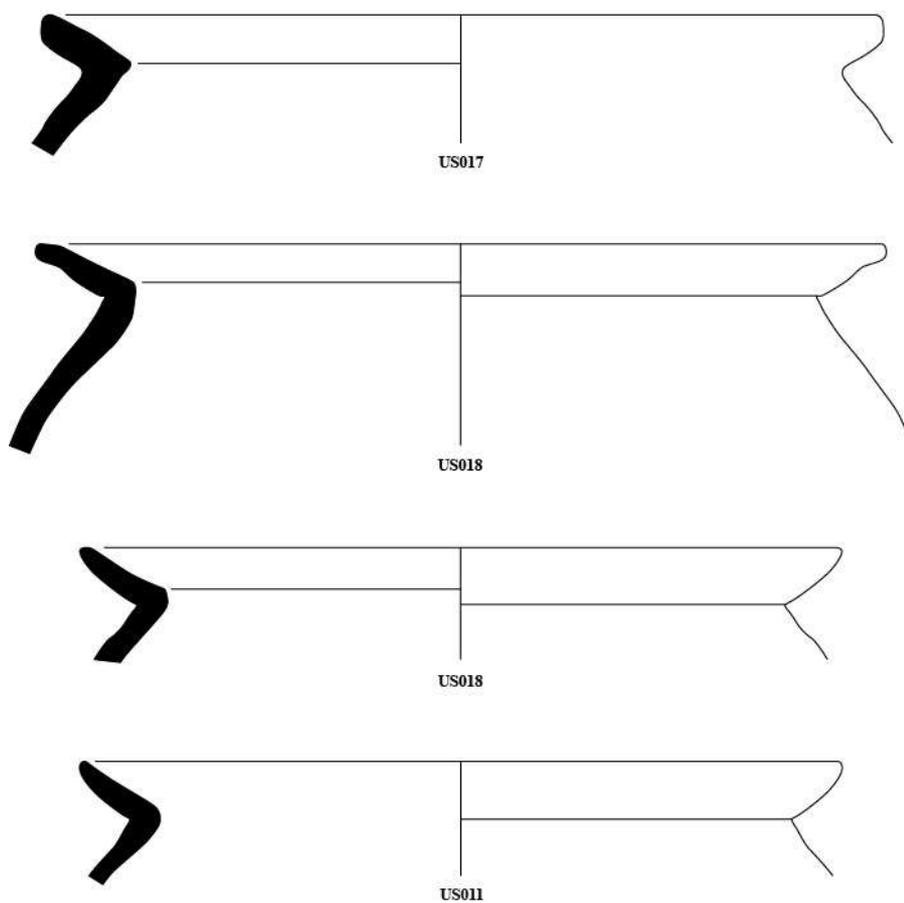
Fig. 71 : Les céramiques médiévales de la chapelle Saint-Vincent de Gège (Dessin et DAO : C. Venco)
